INFORME EJECUTIVO Abril 2011

1. ACTIVIDADES TÉCNICAS DE LA SUPERVISIÓN

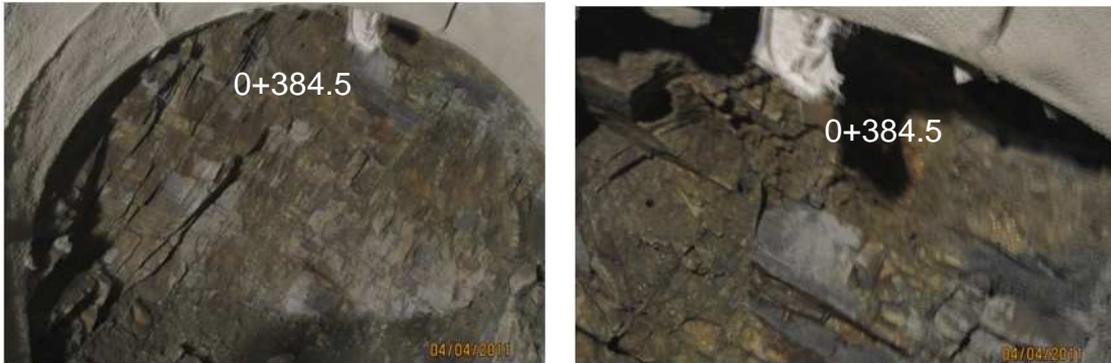
FRENTE ROCOSO EN 0+384.5

0+379 – 0+404.6.- Terreno Tipo II: Este tramo final fue excavado entre el 2/04/11 y el 13/04/11. Está conformado por paquetes medianos a gruesos de arenisca cuarcítica moderadamente fracturada y con relleno de finos, rojizo con cierta humedad en el sistema D3 y gris claro en el D2. Por lo demás se presenta mayormente seco. El sostenimiento se lo realizó con hormigón lanzado, malla, cerchas y Spillings. A partir de la progresiva 0+385 se instalaron cerchas a 1 m de distancia, debido a la proximidad del portal de salida y considerando que los últimos 8 m, la cobertura es de aproximadamente 8 m.

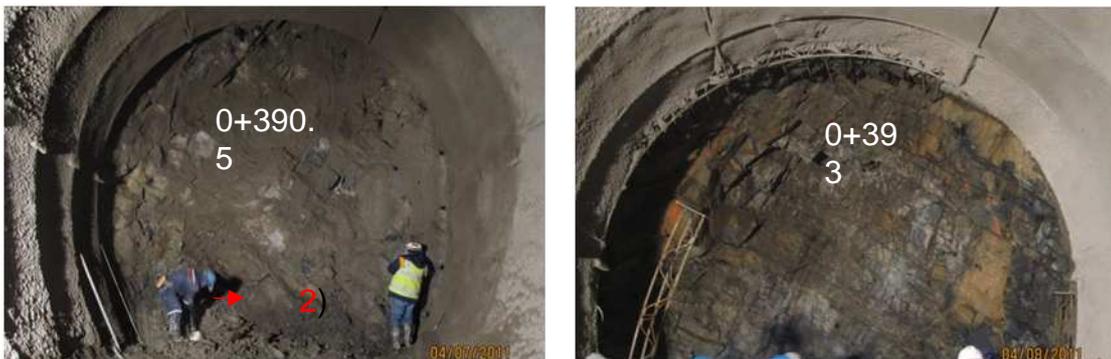
FRENTE ROCOSO EN TERRENO TIPO II

Observamos igualmente un frente rocoso, con relleno de finos de coloración rojiza en el sistema D3 y un sistema D2 también con relleno y la estratificación con capas medianas a gruesas.

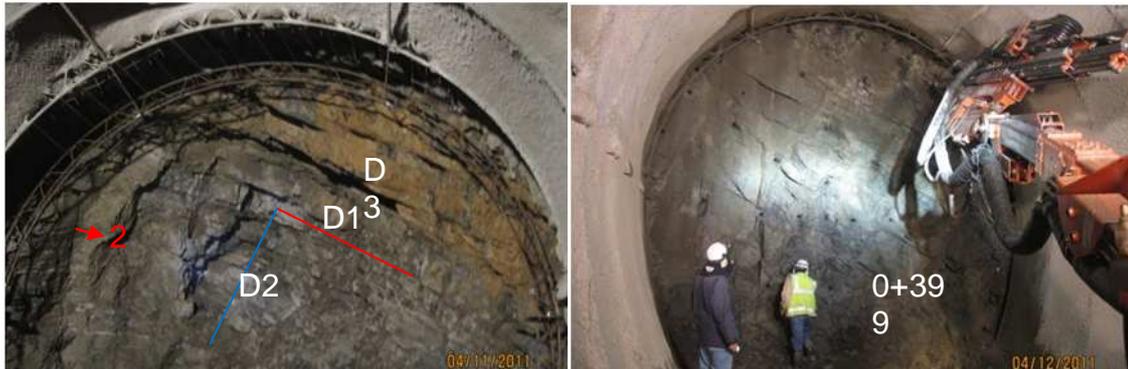
FRENTE EN 0+399

El macizo se presenta con mayor relleno de finos y con estrías de desplazamiento en una estructura con material arcilloso aparentemente aleatoria del sistema D2 (N40-60E/60NW,

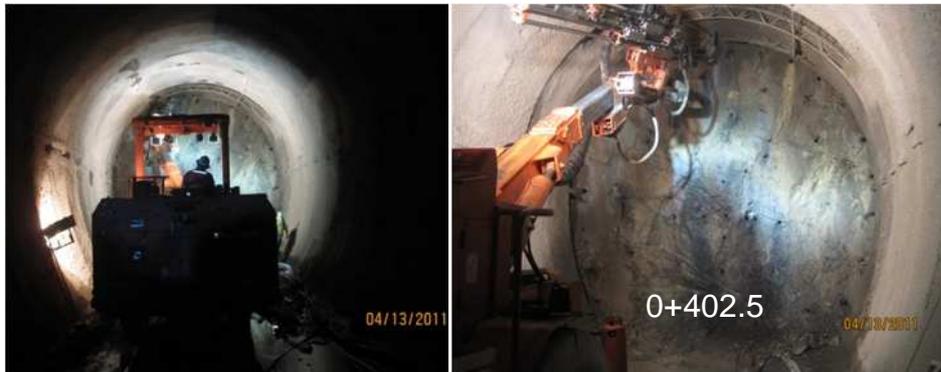
PERFORACIÓN DE ÚLTIMO TRAMO DEL TÚNEL DE DESVÍO (0+402.5)

Se muestra el último frente rocoso en la progresiva 0+402.5 durante la perforación para realizar la voladura. Según la clasificación geomecánica del terreno el macizo rocoso es de tipo II.

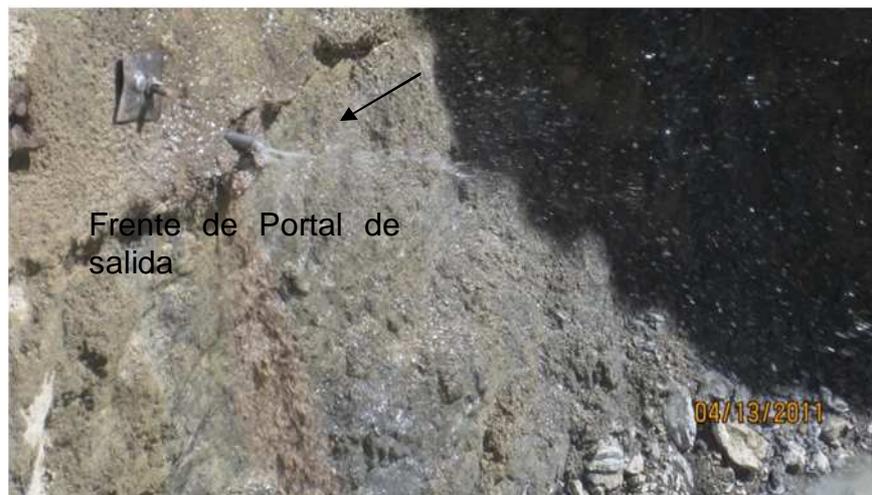
BROCA DE JUMBO ALCANZÓ Y ATRAVESÓ FRENTE DE PORTAL DE SALIDA

Durante la perforación de este último tramo se observó que la broca del Jumbo atravesó el tabique de 2,5 m de terreno faltante, apareciendo en el frente del portal de salida.

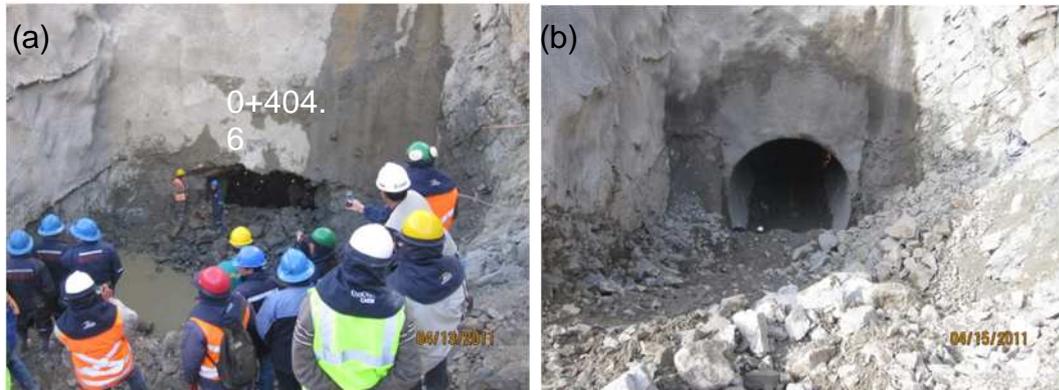
CONCLUSIÓN DE EXCAVACIÓN DEL TÚNEL. LUEGO DE VOLADURA (A) Y CON TRATAMIENTO (B)

La última voladura se produjo el día 13/04/11 a hrs. 16:50, sin mayores problemas ya que esta fue controlada, considerando la baja cobertura del tramo.

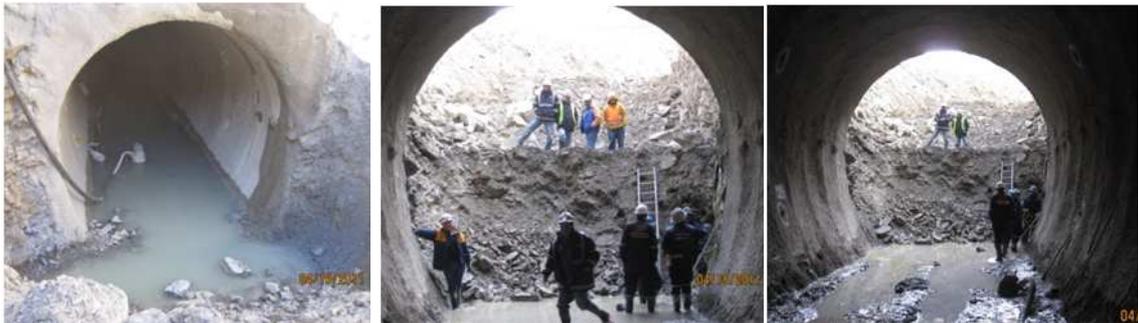
ACUMULACIÓN DE AGUA EN EL SECTOR DEL PORTAL DE SALIDA.

Como no se tiene aún abierto el canal hacia el portal, se debe evacuar mediante bombeo el agua de infiltración y escurrimiento desde la parte superior del portal y se acumula en este sector, visto tanto del exterior como del interior del túnel.

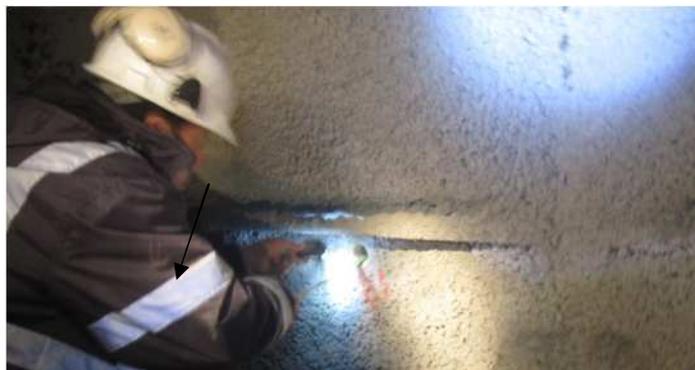
VERIFICACIÓN DE ESPESORES DEL HORMIGÓN LANZADO

Luego de la conclusión de la excavación se procedió a la regularización de espesores de hormigón lanzado en diferentes progresivas del Túnel, la extracción de núcleos y la verificación en los sitios definidos previamente.

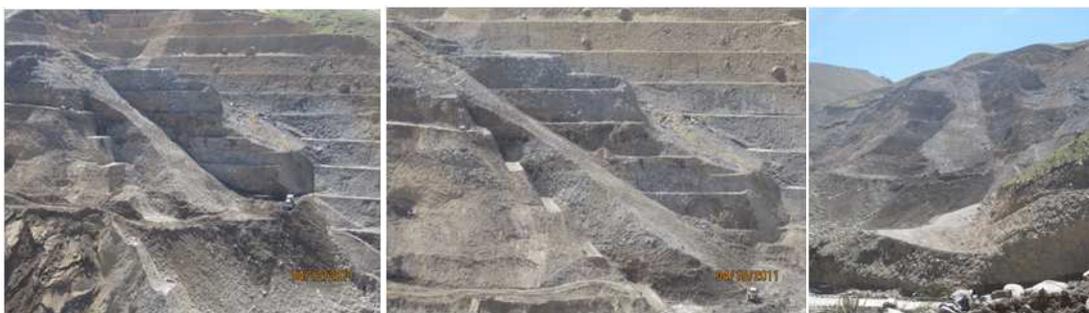
EXCAVACIONES EN ESTRIBO DERECHO

Las excavaciones en el estribo derecho fueron realizadas en forma intermitente con voladuras en los sectores rocosos.

Por el grado de descompresión de los taludes aguas arriba del eje y por la presencia de puntos de filtración se instruyó realizar el tratamiento correspondiente y la instalación de DHPs.

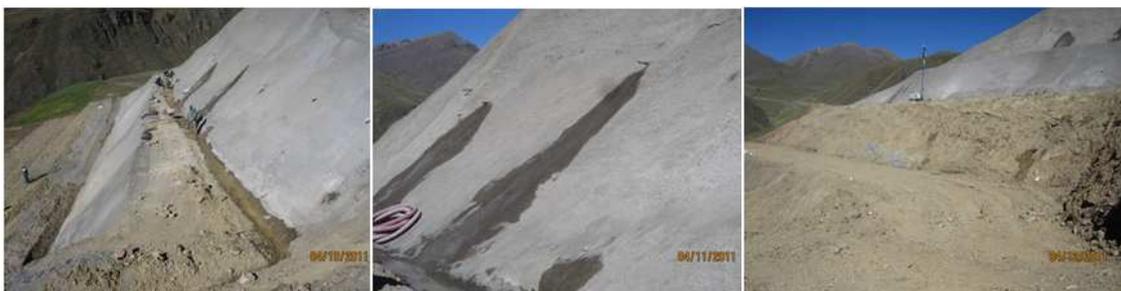
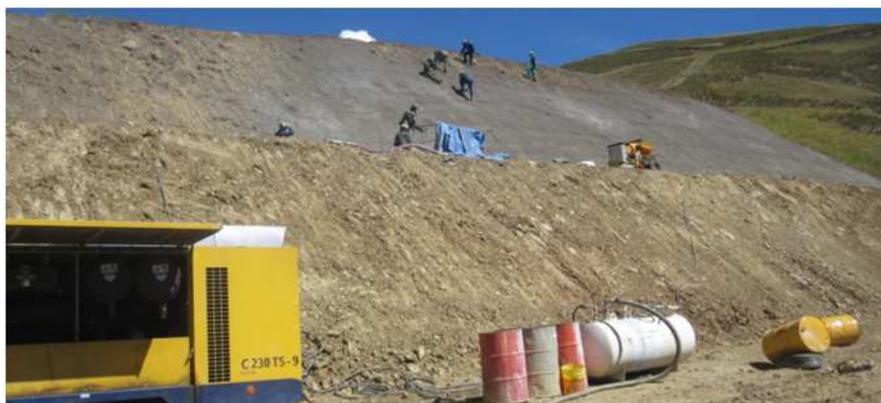
TRATAMIENTO Y CONSTRUCCIÓN DE CUNETAS EN BANQUINAS EN ESTRIBO IZQUIERDO.

posteriormente otra capa de hormigón. En puntos con filtraciones se instalaron drenes horizontales profundos (DHPs)

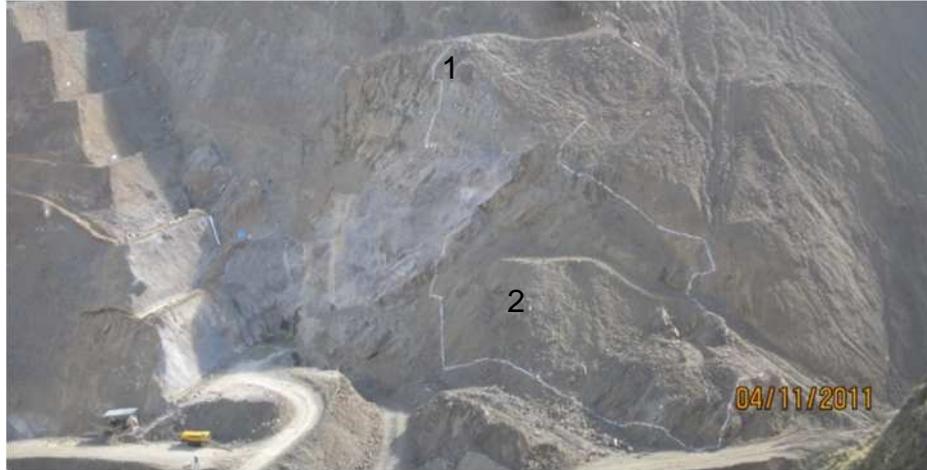
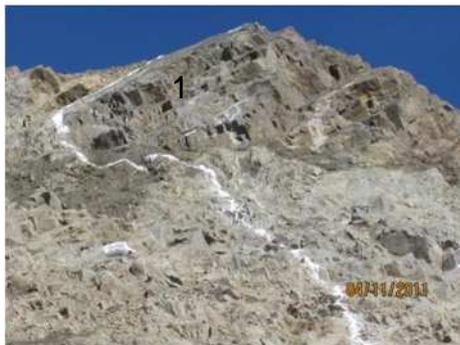
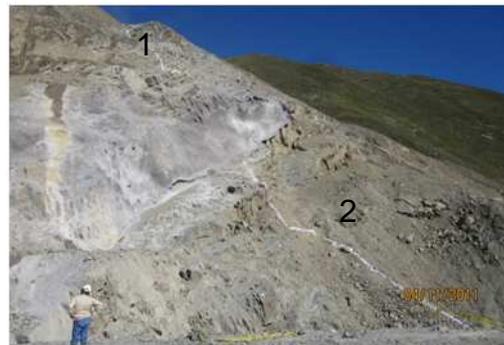
PORTAL DE SALIDA CON DEMARCACIÓN DEL ÁREA A SER TRATADA

En este periodo se iniciaron los trabajos de acuerdo a rediseños planteados por la Supervisión para estabilizar el talud en el sector del portal de salida.

La secuencia del tratamiento propuesto contempla: excavación, limpieza, instalación de pernos, colocado de malla, aplicación de hormigón lanzado e instalación de drenes horizontales profundos (DHPS) en diferentes puntos de filtración de agua.
