INFORME MENSUAL N°27
Agosto 2011

1 - ACTIVIDADES TÉCNICAS DE LA SUPERVISIÓN

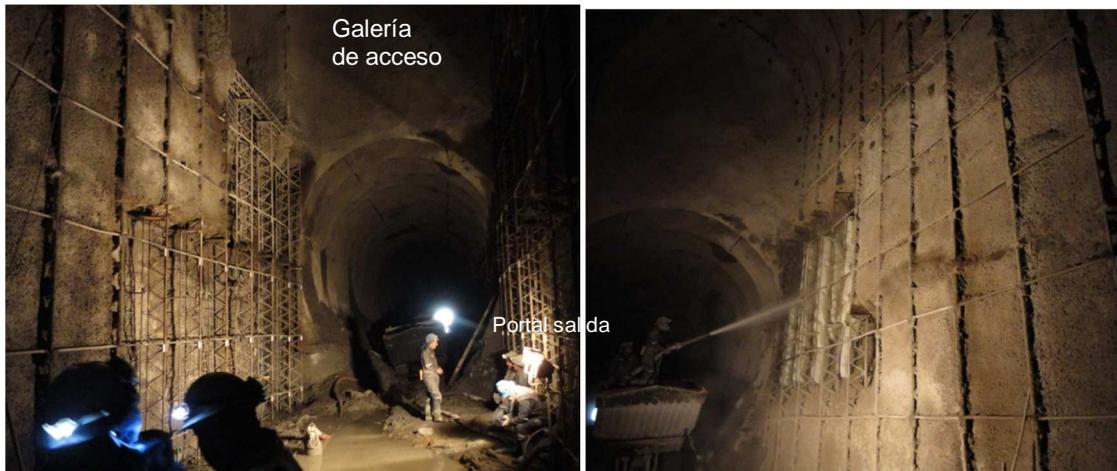
Luego del retiro del material de la plataforma se completó con la instalación de piezas de Cerchas faltantes en niveles inferiores de los hastiales y los días 29,30 y 31/08/11 se procedió a la aplicación de hormigón lanzado para rellenar los vacios entre las estructuras de sostenimiento en los hastiales, tal como se observan en la **Foto N°18**.

Foto N°18.- Sectores de hastiales que deben ser rel lenados con hormigón lanzado

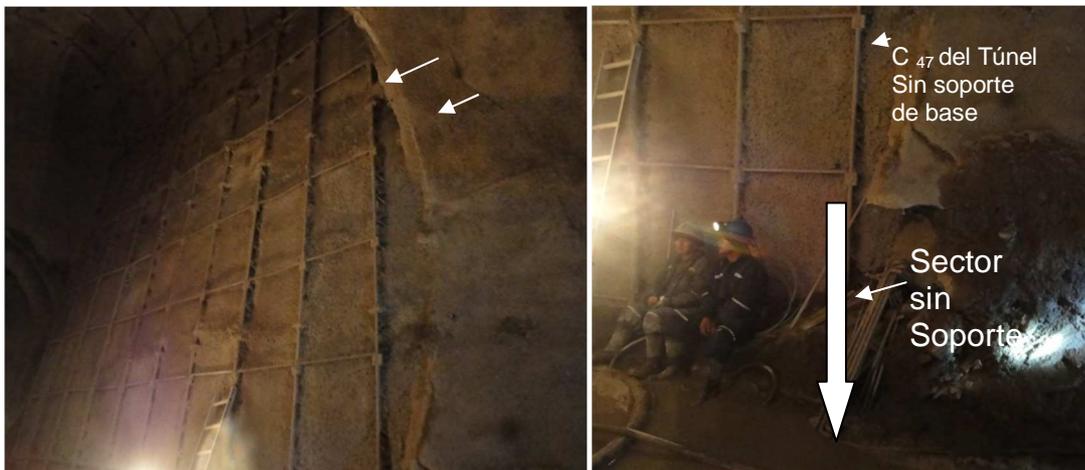
Como consecuencia de las excavaciones realizadas en la solera de acuerdo a diseño y las voladuras durante la conformación de la Cámara de Válvulas, se observó la presencia de fisuras en sector de la primera cercha del Túnel de desvío, aguas arriba de la Cámara de Válvulas, posiblemente debido a la falta de soporte en la base de la misma. Ver **Foto N°19** . **Por tanto se instalarán soportes en la base que garanticen la estabilidad de las 19 Cerchas instaladas durante la excavación del Túnel de desvío (8 aguas arriba y 11 aguas abajo)**

Foto N°19.- Fisuras en hastial derecho proximo a 1a cercha - Cercha sin soporte en base

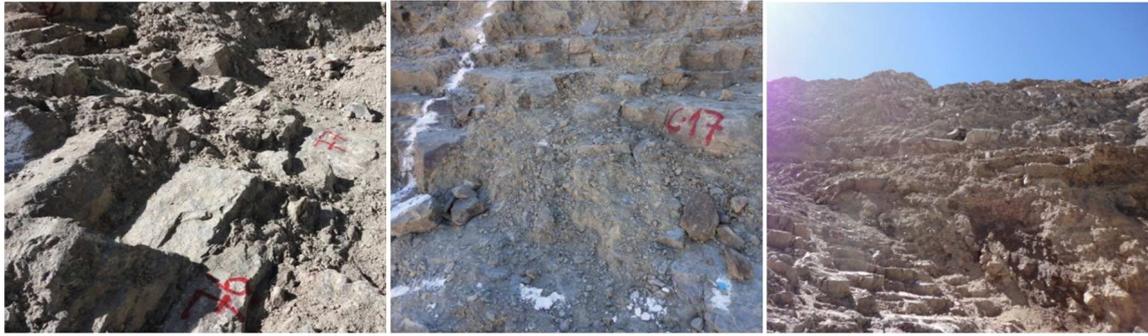
El mapeo en el plinto del estribo derecho, de arriba para abajo se realizó a partir de la progresiva 0+055 hasta la 0+090, es decir desde el cuadrante 76 hasta el cuadrante 117. Ver Foto N°25. Se realizó el mapeo en planta y se tomó los registros geomecánicos en cada cuadrante. Este mapeo no se continuó por que según nuestros especialistas (**ENGEVIX-CAEM**) es más recomendable hacerlo una semana antes del hormigonado, además porque no se tenía aún la limpieza concluida y no se realizó el sostenimiento de los Taludes aguas arriba, que se encuentran en proceso de descompresión, observándose desprendimiento de bloques. El sostenimiento ya fue instruido por la Supervisión. Ver Foto N°25

Foto n°21.- Mapeo de Plinto en estribo derecho

El levantamiento geológico muestra que el macizo en este sector fue tectónicamente bastante afectado, se identificaron principalmente 3 sistemas de discontinuidades: D1 (Estratificación) con relleno de finos en base de paquetes desplazados; D2 asociada a la Falla E de licitación con bastante relleno de finos y roca triturada y; D3 asociada a estructuras de cizalla.

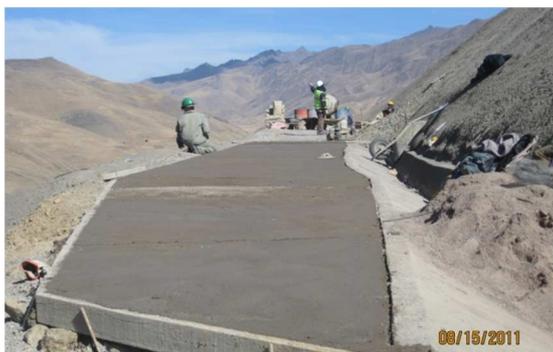
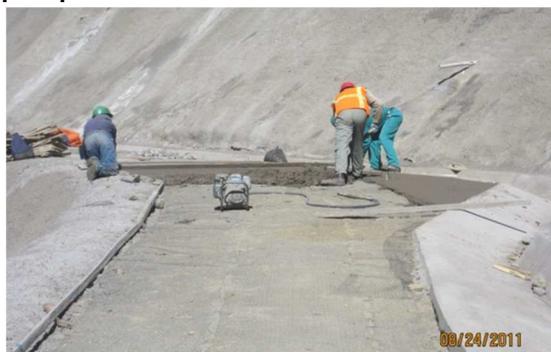
29 de agosto 2011 – 31 de agosto 2011, se continuó con el hormigonado con mortero de cemento sobre banquina 3825, se pudo evidenciar que la losa vaciada el día anterior presenta una superficie con bastante agrietamiento.

Foto N° 28 Mortero de cemento para protección de taludes.

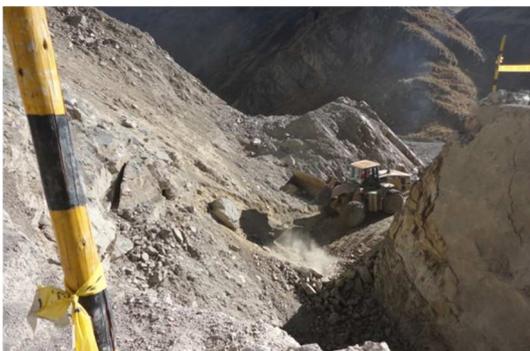
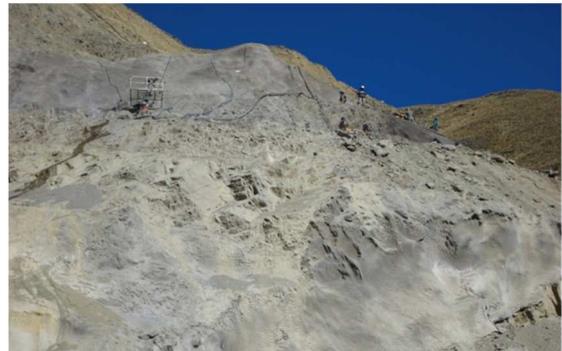
En los días 18,19/08/11 se procedió a retirar el material caído de la parte superior, luego se procedió a realizar el tratamiento del Talud a la segunda banquina. Ver Foto N°35

Foto N°35.- Retiro de material caído y parte de lo existente anteriormente

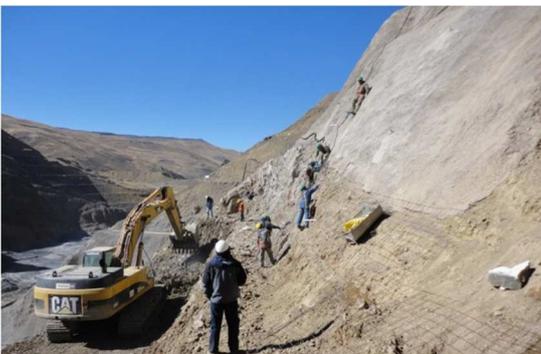
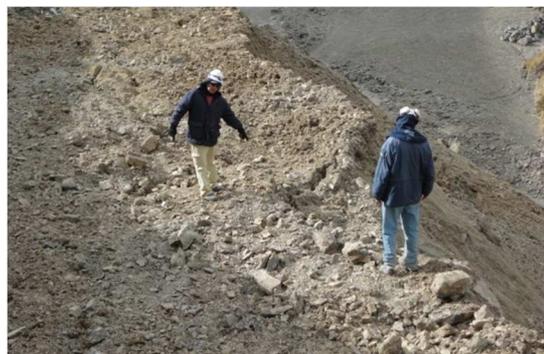
El día 30/08/11 se realizó la excavación hasta la próxima banquina, cota 3705, encontrándose un material rocoso, fracturado y con relleno de finos en parte humedecidos.

En el borde de esta berma se produjo un asentamiento, aparentemente conformado por material de relleno y porque la excavadora 345 se encontraba operando en esta plataforma. Ver Foto N°38. En el Talud de la 3718 y 3708 se aplica hormigón lanzado, ver Foto N°39.

Foto N°38.- Excavación de proxima banquina de 3708 a 3705 y sector con asentamiento
