# SUPERVISIÓN TÉCNICA DE LA CONSTRUCCIÓN DE LA PRESA Y OBRAS ANEXAS DEL PROYECTO MÚLTIPLE MISICUNI

## INFORME MARZO 2011

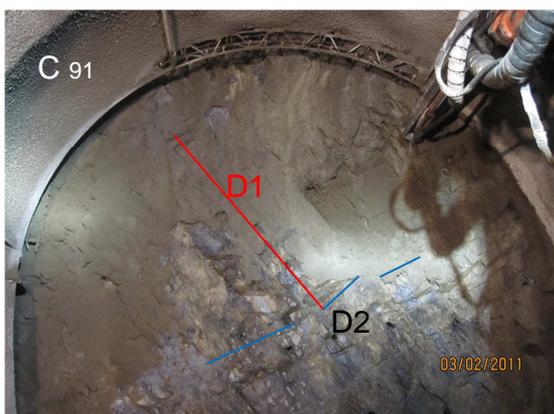
FOTO N°8.- FRENTE EN 0+318

**0+315.5 – 0+ 328.- Terreno tipo III.** Se excavó del 1/03/11 al 6/03/11. Continúa terreno fracturado con estratos delgados y buzamientos pronunciados, seco. Se trata de arenisca cuarcítica fracturada, con relleno de finos. El sostenimiento consistió en la aplicación de Hormigón lanzado, malla, Spillings en la bóveda y Cerchas cada 1.5 m. Ver Foto N°8y N°9.

Se observa en ambos frentes que los buzamientos de los estratos (D1) se encuentran más pronunciados y el sistema D2 de discontinuidades muy echado, posiblemente se deba a fenómenos de empuje o escurrimientos ocurridos durante la etapa de distensión en el área .

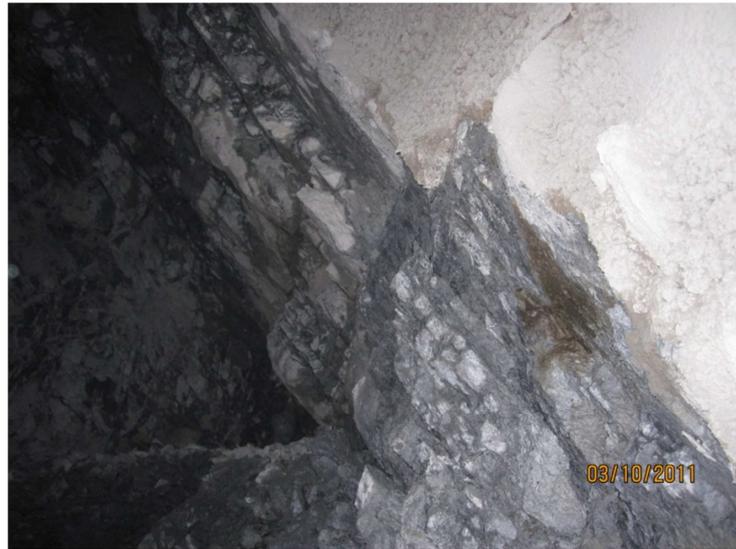
FOTO N°10.- ESTRATOS EN PARED DERECHA.TIPO II

**0+328 – 0+ 333.3 .- Terreno Tipo II.-** Excavado entre el 6/03/11 y el 9/03/11. Se trata de areniscas cuarcíticas con estratos medianos y buzamientos más suaves, seco, Ver Foto N°10 . El sostenimiento es el correspondiente al Tipo II, es decir hormigón lanzado, malla y pernos sistemáticos

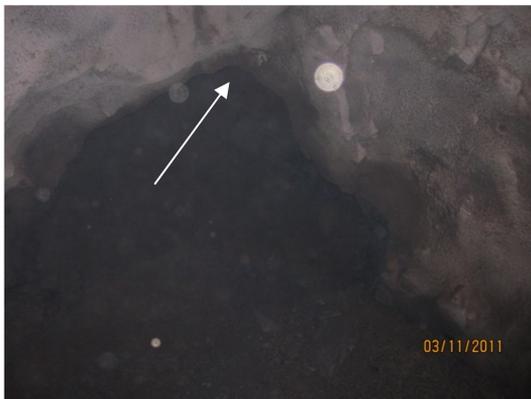
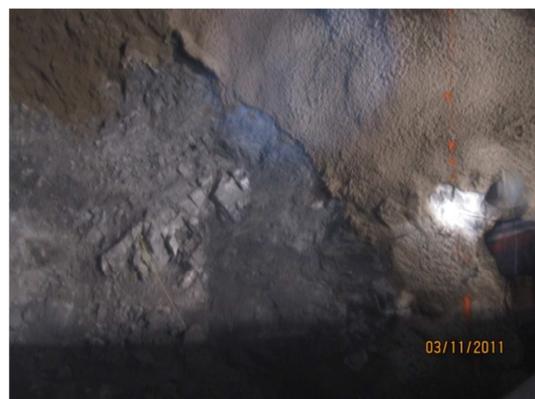
**0+333.30 – 0+ 404.6.- Terreno Tipo III.** Excavado entre el 9/03/11 y /03/11. Terreno bastante alterado y presencia de material milonitizado. Se observan sectores con mayor porcentaje rocoso. El sostenimiento se realizó con hormigón lanzado, malla, Spillings y Cerchas.

FOTO N°11.- PROGRESIVA 0+335, SOBRE EXCAVACIÓN EN B ÓVEDA DERECHA. TIPO III

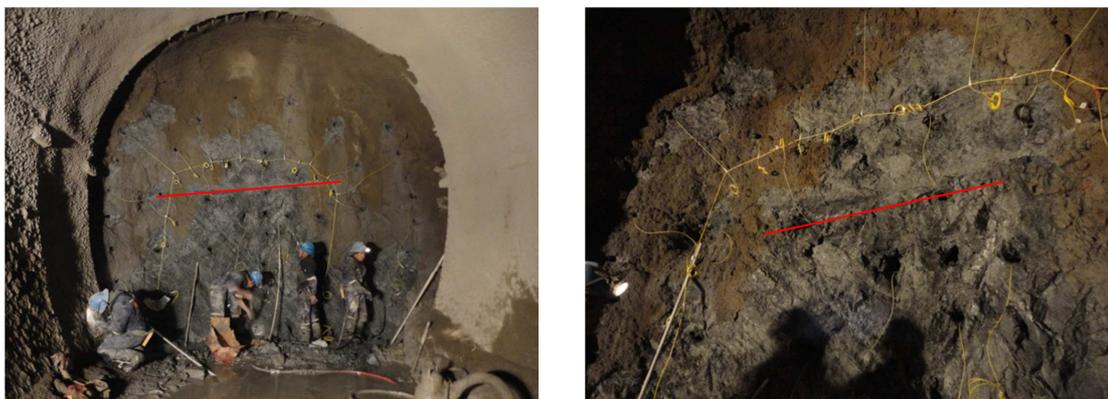
FOTO N°12.- FRENTE EN 0+341

Se observan planos sub horizontales de desplazamiento con bastante material milonitizado, que indican fenómenos de escurrimiento, con buzamientos suaves hacia el noroeste (N70E/40NW). Ver Foto N°11. Todo el frente muestra un macizo alterado y milonitizado, como consecuencia de la acción de una estructura de falla correspondiente al Sistema D3, que ocasionó un asentamiento que es notorio también en superficie. En Foto N°12 se observa una transición de este material plomizo milonitizado hacia un frente gris amarillento igualmente fracturado y alterado.

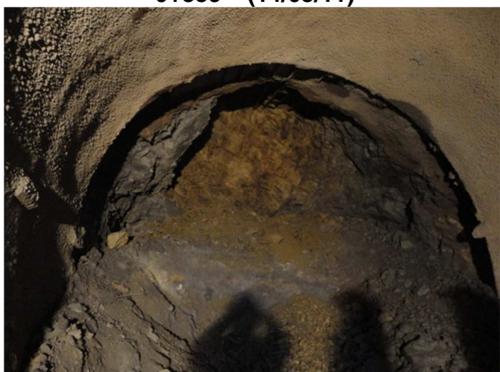
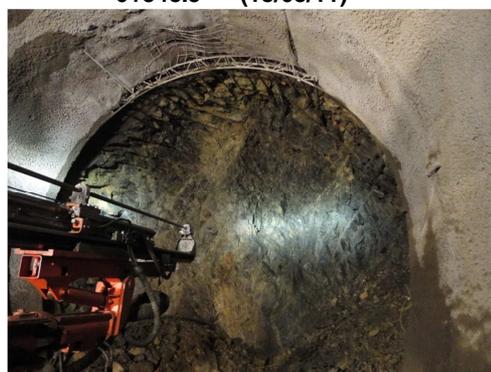
FOTO N°13.- FRENTE TIPO III, CON SPILLINGS EN BÓVEDA

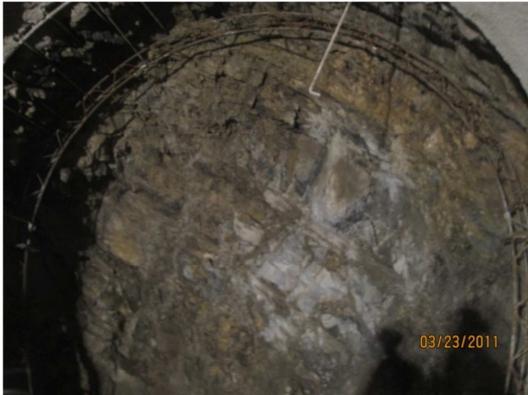
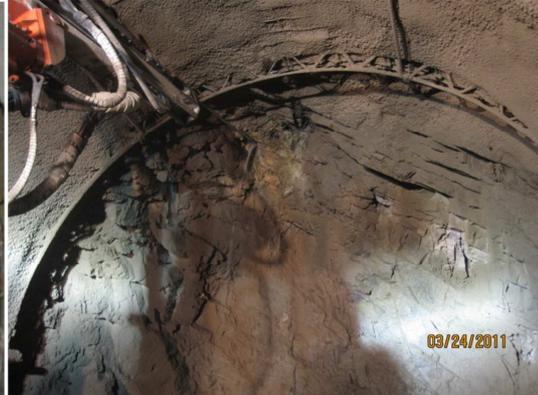
Desde la progresiva 0+350 se observa un macizo más rocoso con estratos aún alterados y Sistemas de Discontinuidades con relleno de finos. Sistema D2 con finos de color gris claro y Sistema D3 con finos húmedos de color rojizo. Se continúa con la instalación de Spillings en bóveda. Ver Foto N°14

FOTO N°14.- FRENTE ROCOSO, CON RELLENO DE FINOS EN DISCONTINUIDADES

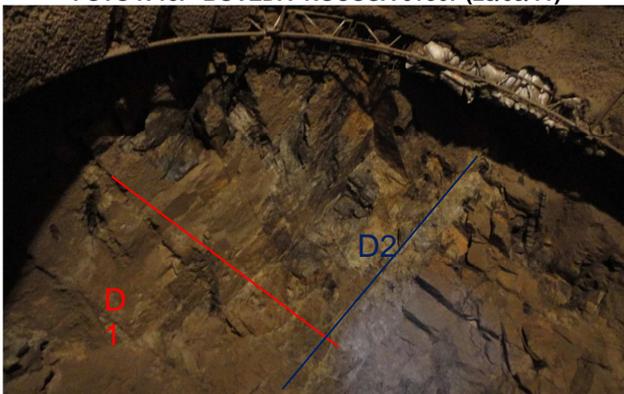
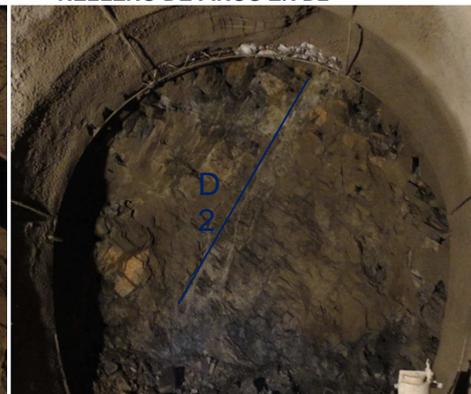
FOTO N°15.- BÓVEDA ROCOSA 0+367 (25/03/11)

Hacia adelante la bóveda se presenta cada vez más rocosa donde el Sistema D1 (Estratificación) se ve interceptada por estructuras del Sistema D2 con cierta alteración. **Ver Fotos N°15.**

RELLENO DE FINOS EN D2

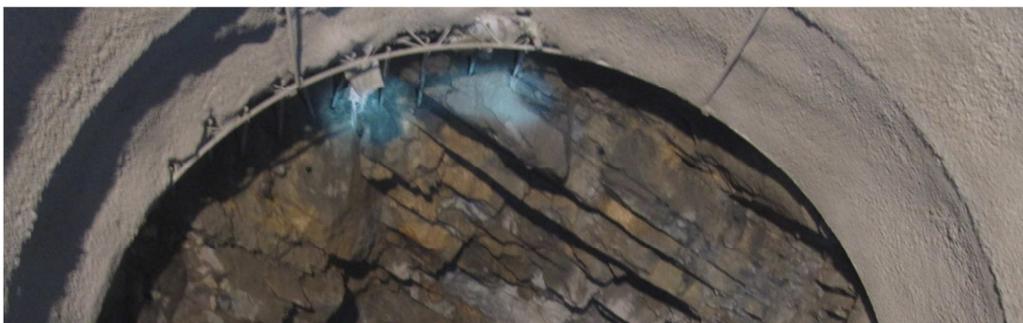
Foto N°16.- Frente rocoso en Progresiva 0+377 (29/03/11).

En el Túnel se presentan con frecuencia las estructuras de Falla del Sistema D2 y también las Discontinuidades de los sistemas D3, perpendiculares al eje del Túnel y del sistema D1, todos con relleno de finos. Estas Discontinuidades producen con frecuencia acuñaamientos y desprendimientos de bloques, como se observa en la **Foto N°16**

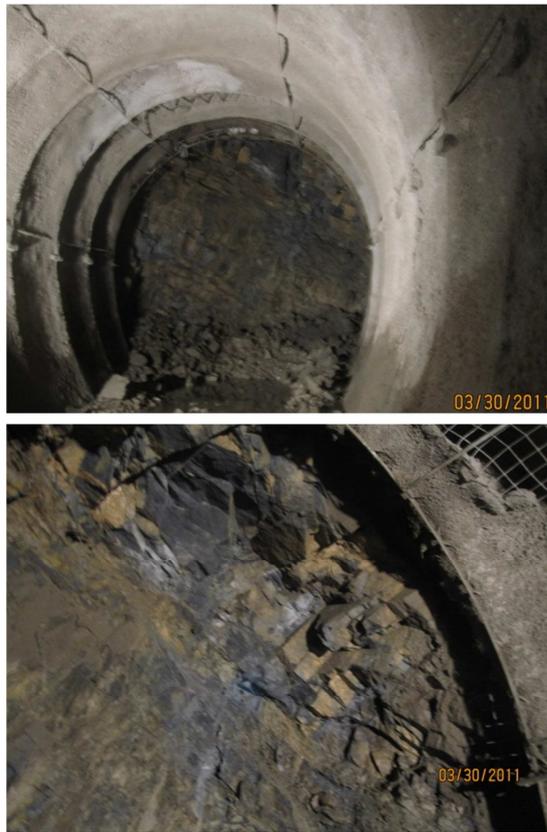
El macizo rocoso continua con estratos medianos a gruesos con bastante relleno de finos, rojizos en el sistema D3 y gris claro en el sistema D2, **Ver Foto N°17**. Continua el tratamiento con la instalación de Spillings en la bóveda por seguridad, debido a la disminución gradual de la cobertura. Se observan goteos en bóveda izquierda.

**FOTO N°17.- FRENTE ROCOSO EN PROGRESIVA 0+379 (30/0 3)11**

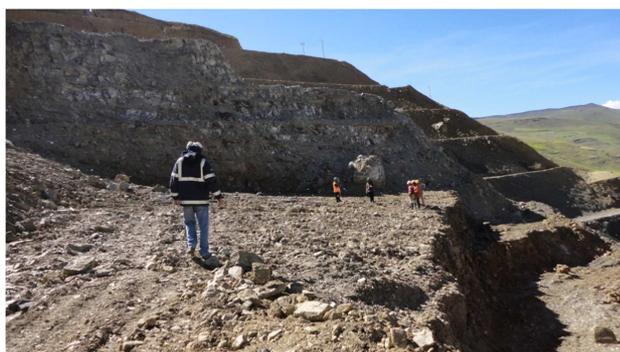
**FOTO N°21.- EXCAVACIONES EN ESTRIBO DERECHO**

En el estribo derecho se instruyó hacer tratamiento de Talud el 17/03/11, debido a que se encuentra muy descomprimido.

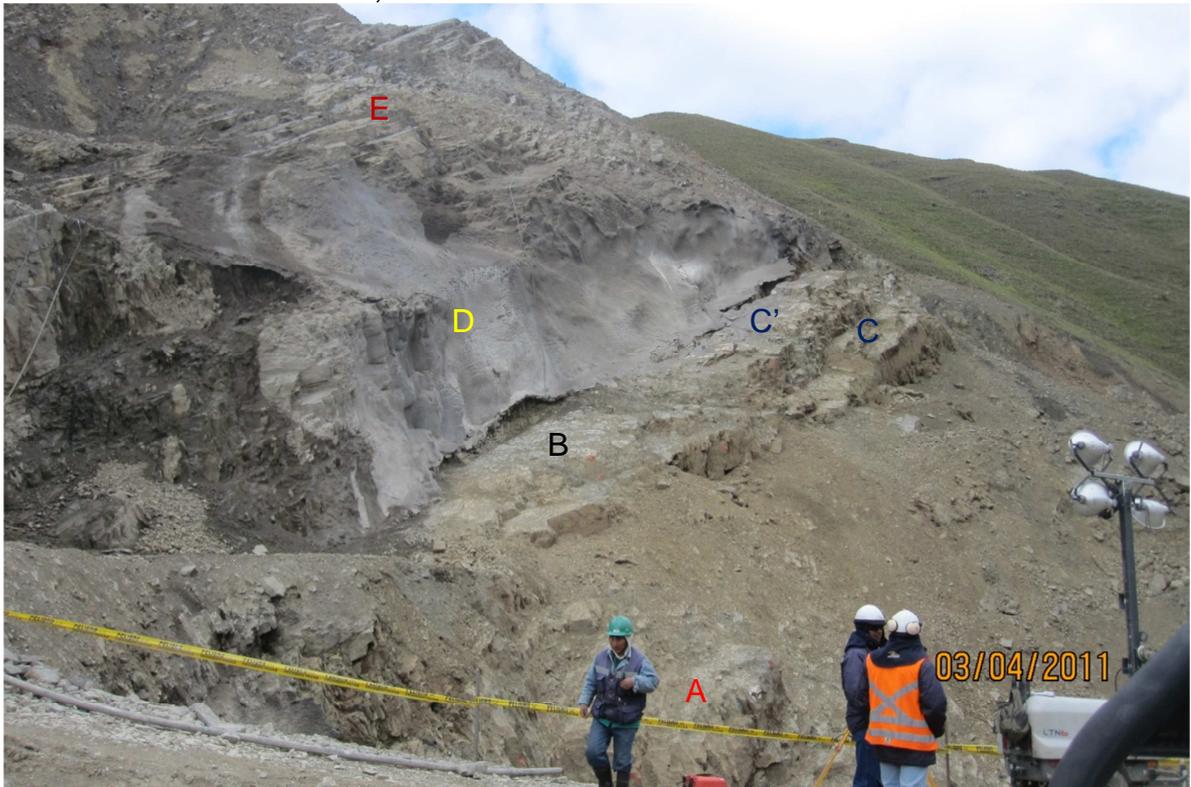
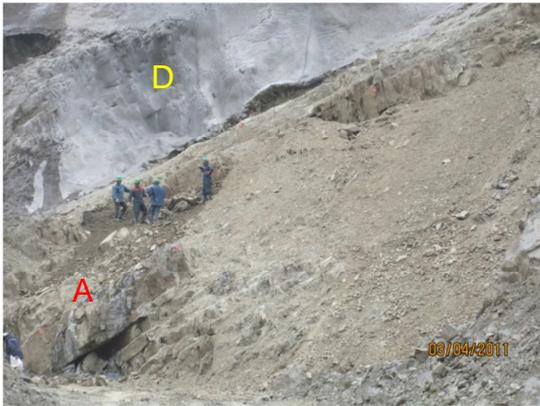
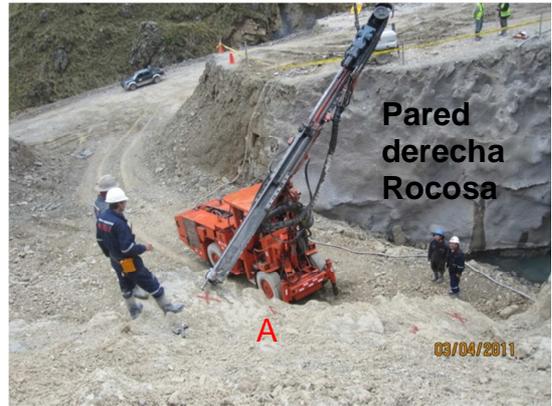
FOTO N°26.- TALUD AGRIETADO, LIMPIEZA Y PERFORACIÓN EN PARTE SUPERIOR DE PARED IZQUIERDA

- A.- Bloque removido donde se realiza limpieza y posterior intento de perforación para instalar pernos, pero se encontró un vacío en la parte inferior y no se pudieron instalar los mismos. Se ve conveniente retirarlo y tratar lo que queda por debajo.

- B.- Este bloque se mantuvo estable, no sufrió ninguna variación luego del 26/02/11. Aquí se tienen pernos instalados de 6 m. La instrucción del 17/03/11 contempla recubrimiento de malla y hormigón lanzado.

- C'.- Este bloque fue retirado como se ve en la **Foto N°27**. Esto nos muestra que que las grietas y fisuras afectan mayormente a las capas superiores

- D.- Este Talud ya se encuentra tratado con malla y hormigón lanzado y se encuentra estable.
- E.- Este sector se encuentra sin tratamiento a pesar de haberse instruido. Tiene solo pernos puntuales en la parte izquierda del sector. Queda pendiente el tratamiento de la parte superior que igualmente ya fue instruido. En este sector se observan algunas fisuras formadas posiblemente originadas luego del último desprendimiento.

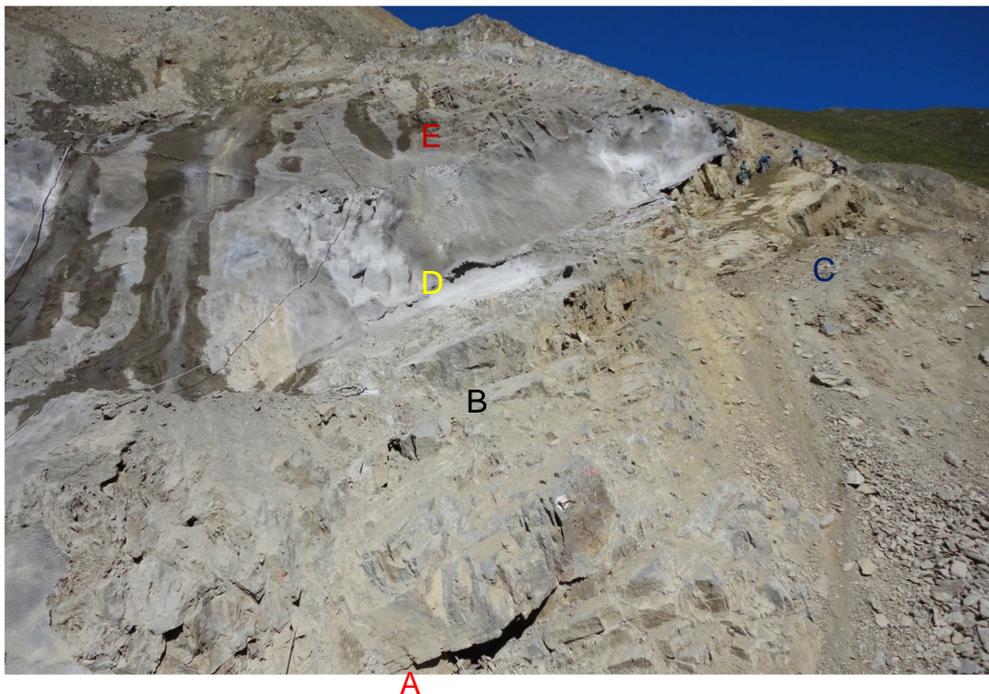
FOTO N°27.- TALUD LUEGO DE RETIRO DE BLOQUE C'

En este sector se observa que no se realizó el tratamiento completo de la cuña formada entre la D (D3) y C (D1).
