**INFORME MENSUAL N°29**  
**Octubre/2011**

**1 - ACTIVIDADES TÉCNICAS DE LA SUPERVISIÓN.**

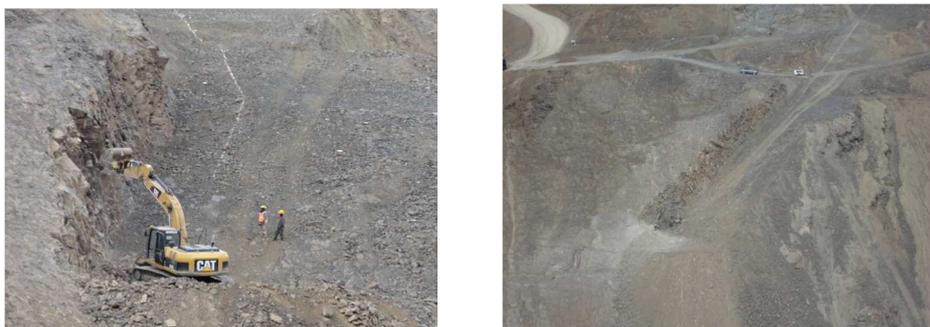
Foto N°22.- Limpieza y estado actual del Plinto

Porcentualmente, el avance en éste frente asciende a 91% incluyendo el corte en el lecho del río.

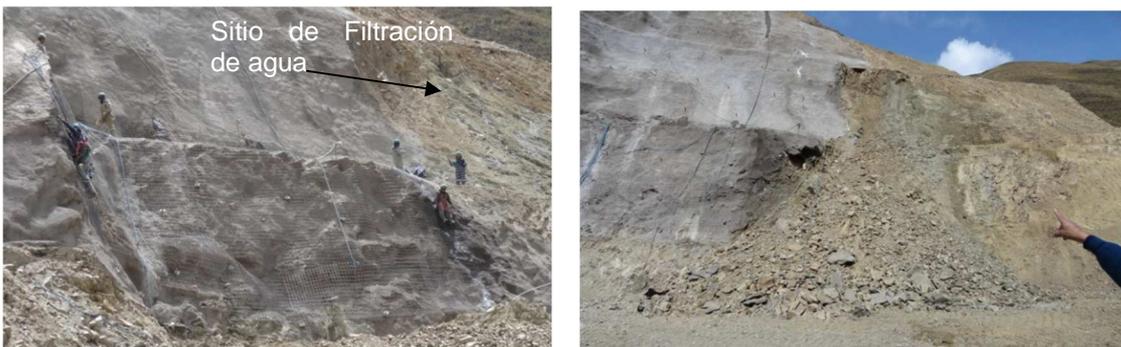
Foto N°26.- Tratamiento de Talud y posterior asentamiento

Realizado el corte hasta la cota 3688 se procedió a ejecutar el tratamiento correspondiente del Talud con hormigón lanzado, malla, pernos y drenes profundos (DHPs). Se observó que los puntos de filtración de agua persistían y el 5/10/11 se produjo un nuevo asentamiento en este sector, mostrando claramente que se trata de un acuñamiento entre el D1 y el D3 que fue relleno con material suelto. **Ver Foto N26.**

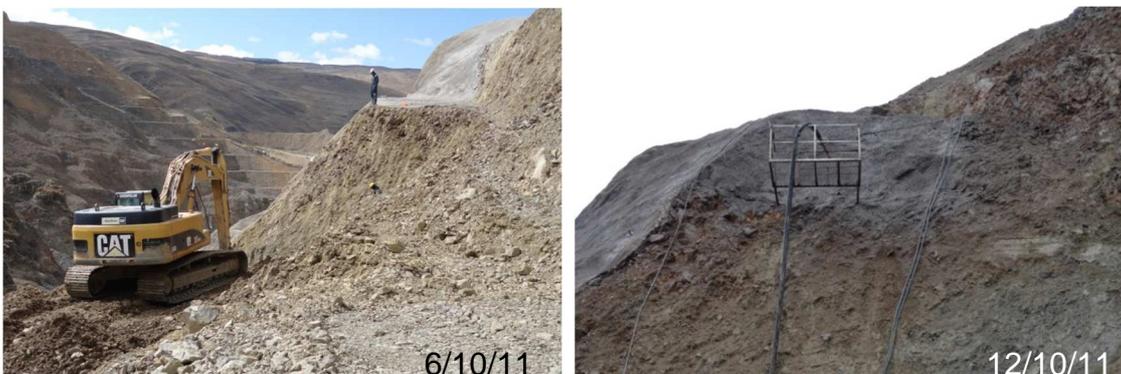
Foto N°27.- Perfilado y Tratamiento del Talud desde la cota 3718

Para el control respectivo se procedió a perfilar un talud desde la 3718 hacia abajo, con vista al NE, luego se procedió al tratamiento correspondiente de este Talud con hormigón lanzado y malla electrosoldada. **Ver Foto N°27.**

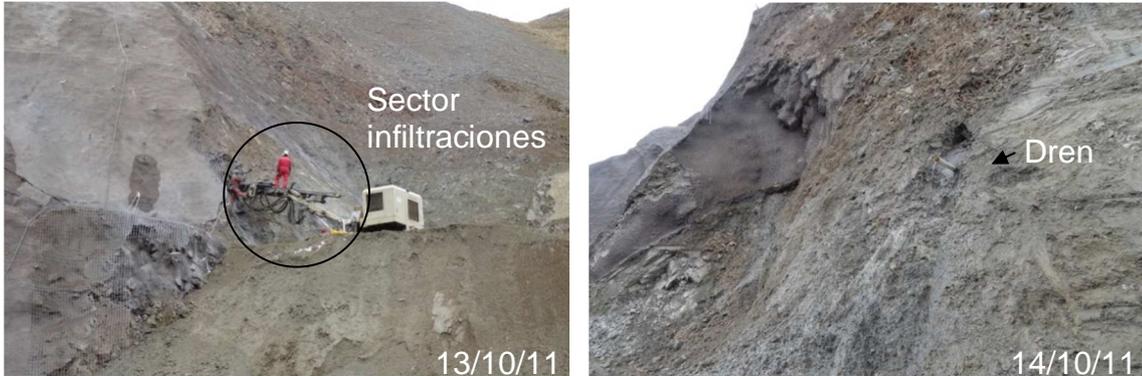
**Foto N°28.- Sitio de filtraciones y perforación para drenes**

Conforme se bajaba con el retiro de material del nuevo Talud, se ubicó el sitio de filtraciones que se encontraba entre las cotas 3708 y 3698, por tanto se procedió a la perforación e instalación de drenes. **Ver Foto N°28.**

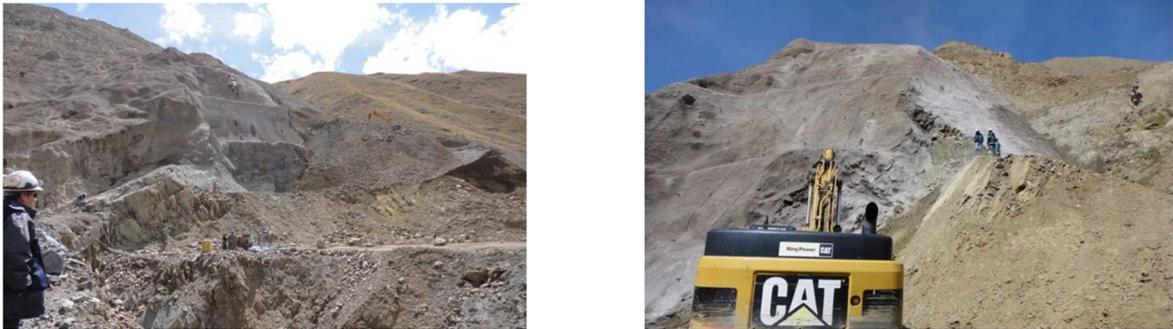
**Foto N°29.- Corte hasta 3680 y afloramiento rocoso**

Paralelamente se excavó hasta la cota 3680 aproximadamente y se continuó con el tratamiento del talud superior y el retiro de material suelto en la parte norte. Se observa que por debajo del sector con filtraciones aparece un afloramiento rocoso. **Ver Foto N°29.**

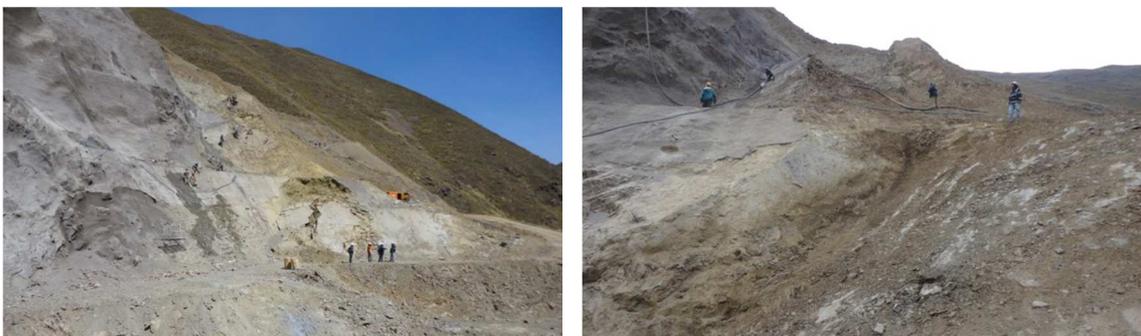
**Foto N°30.- Nuevo asentamiento y cuña luego del retiro del material**

El tratamiento de los taludes expuestos continúa hasta que el día 24/10/11 se produce un nuevo asentamiento afectando un talud con hormigón preventivo observándose una cuña luego del retiro del material caído. **Ver Foto N°30.**

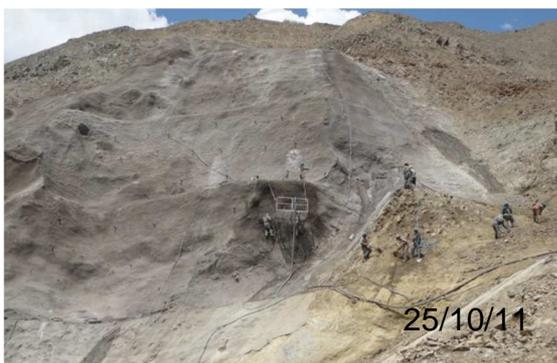
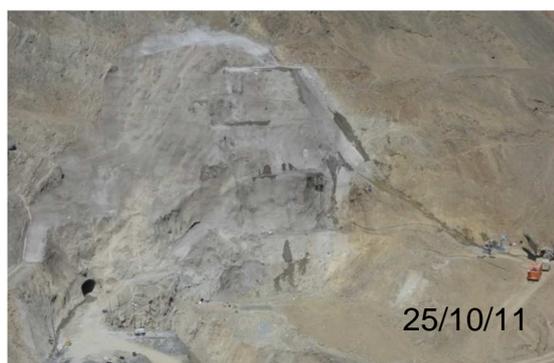
Foto N°31.- Tratamiento de morfología resultante

Con esta nueva morfología, se continúa con el tratamiento de todos los sectores faltantes del talud. **Ver Fot N°31.**

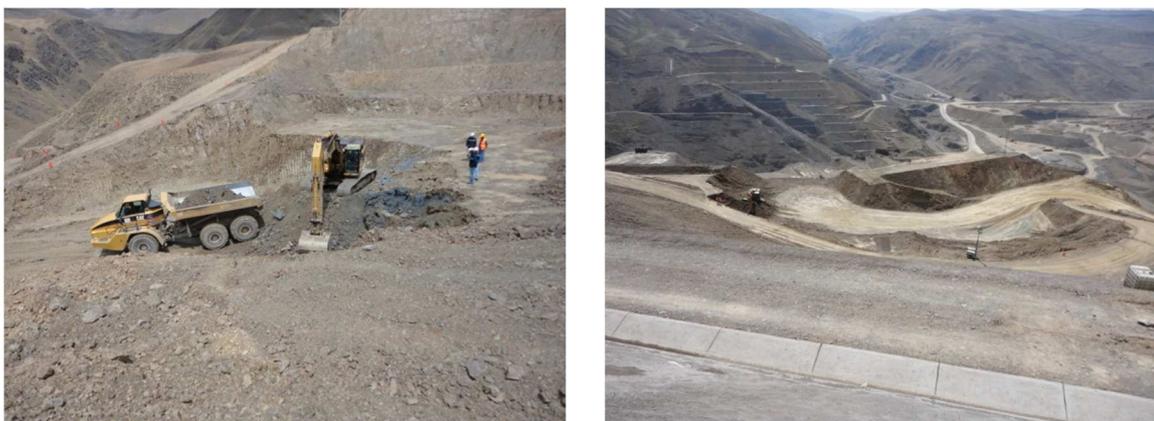
Foto N°34.- Excavación de Vertedero hasta la cota 3 771

Luego de la conclusión de las banquinas (sector Sur), se procedió con la excavación del Vertedero a partir de la cota 3782, el tipo de material es mayormente coluvial y residual con afloramientos aislados de roca fracturada. Se alcanzó la cota 3771 de diseño. **Ver Foto N°34.**
