INFORME EJECUTIVO Abril 2011

1. ACTIVIDADES TÉCNICAS DE LA SUPERVISIÓN

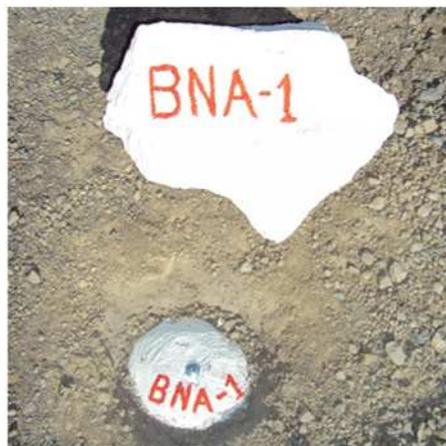
Puntos de Referencia (BNA-1)

BNA-1: N = 8107917.946
 E = 784360.170
 Elev.= 3673.550

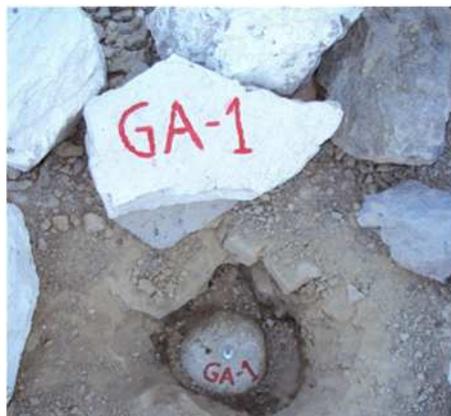
Puntos de Referencia (GA-1)

GA-1: N = 8108328.949
 E = 784189.798
 Elev.=3680.198

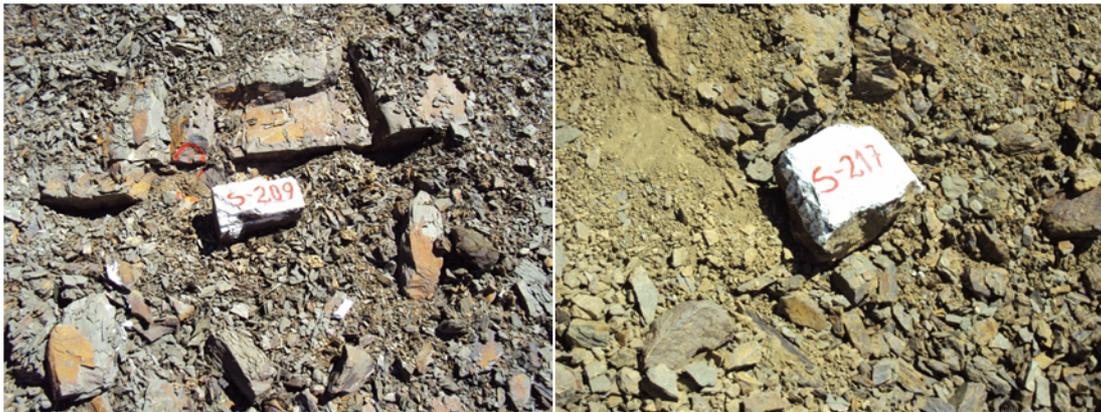
REPLANTEOS TOPOGRÁFICOS ESTRIBO IZQUIERDO

- ✓ **Estribo izquierdo**
- ✓ Replanteo cabecera de talud para banquina de cota 3.815, situadas aguas abajo del eje del Vertedero; de acuerdo a plano N°8990/VT-3G-CQ-1001 (revisión 4).
- ✓ Replanteo de dos puntos de sondeo el N° 209 y el N° 217.

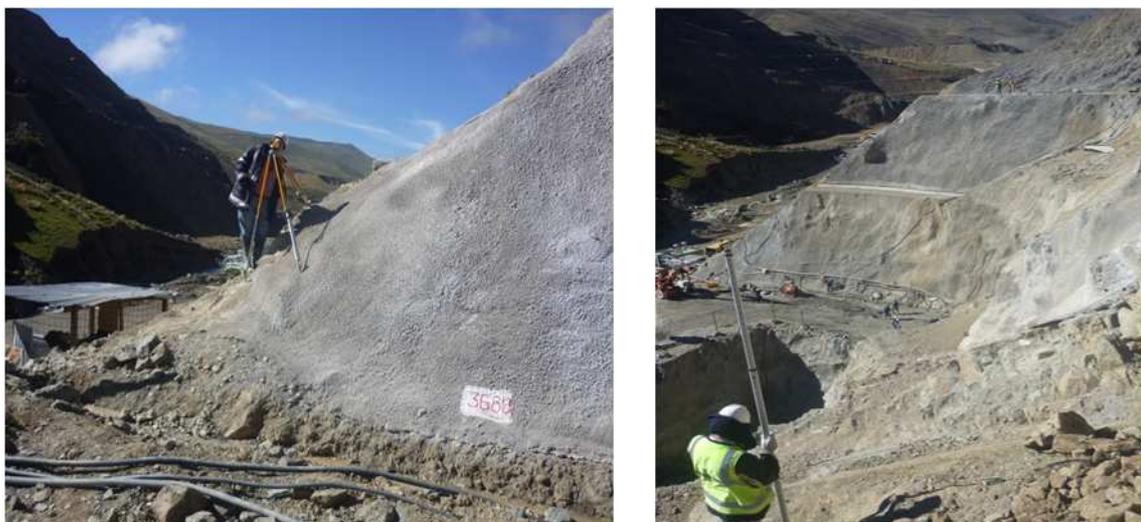
REPLANTEOS TOPOGRÁFICOS GALERÍA DE ACCESO

- ✓ **Galería de Acceso**
- ✓ Replanteo y demarcación con yeso del Eje de la Galería de Acceso por superficie.
- ✓ Replanteo del eje en la abscisa 0+192.83, para el inicio de la excavación y la primera voladura de la Galería de Acceso.

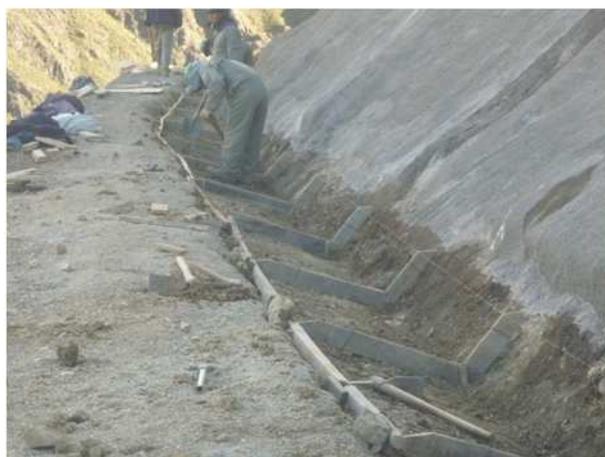
LIBERACIONES TOPOGRÁFICAS (CUNETAS REVESTIDAS)

- ✓ Se liberó cota solera para cuneta con una longitud de 22.50 m. con pendiente del 0.50 % en banquina de cota 3700 ubicada en la parte superior del Túnel de Desviación.
- ✓ Se liberó cota solera para cuneta con una longitud de 16.20 m. con una pendiente del 0.50% en banquina de cota 3690, ubicada en la parte superior del Túnel de Desviación.
- ✓ Se liberó bajante con una longitud de 17.50 m. de banquina de cota 3700 a banquina de cota 3690 situada en la parte superior del Túnel de Desviación.

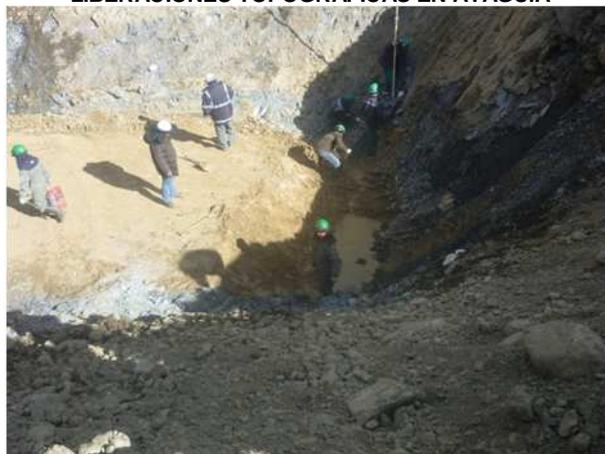
LIBERACIONES TOPOGRÁFICAS EN ATAGUÍA

- ✓ Se liberó replanteo de eje entre la progresiva 0+101.30 a 0+116 y marcación de niveles c/0.30 m. a partir de cota 3667.20 a cota 3668.40.

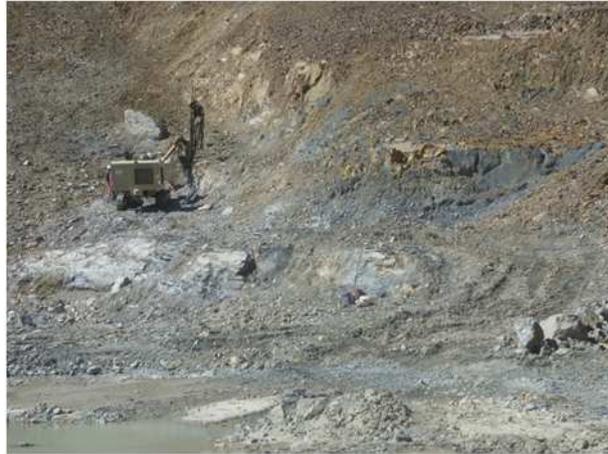
LIBERACIONES TOPOGRÁFICAS EN EL PLINTO

- ✓ Se liberó replanteo de malla para voladura en un área de 181.00 m² de cota 3685 a cota 3682, la pendiente de control en este sector es de -56.611%.
- ✓ Se liberó replanteo de malla para voladura en un área de 280 m² de cota 3682 a cota 3672, la pendiente de control en este sector es de 27.339%.
- ✓ Se liberó nivel cota rasante de plataforma del plinto de cota 3771 a cota 3720.

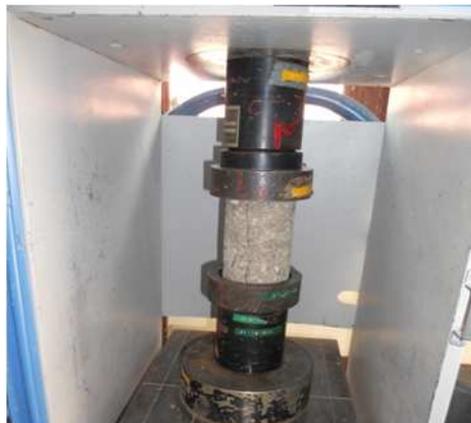
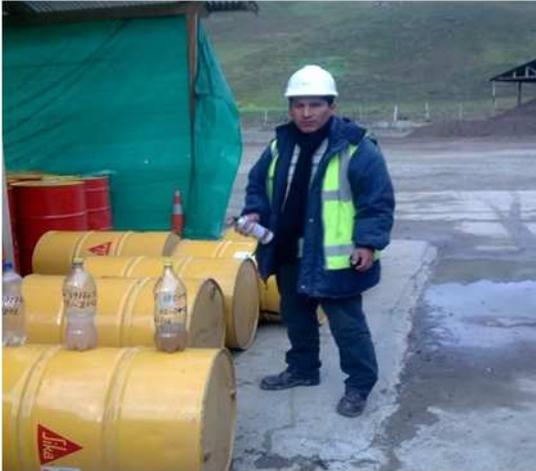
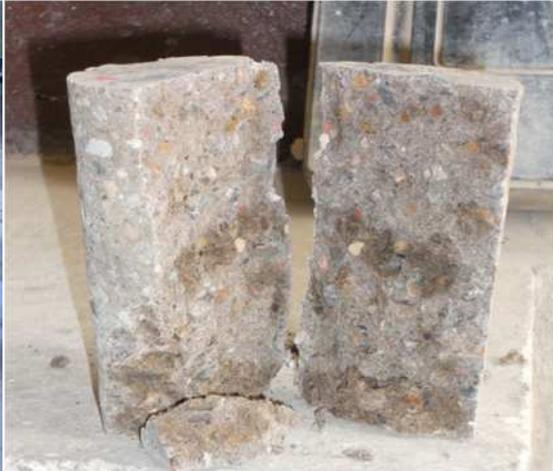
Según los datos obtenidos, se puede indicar que los resultados obtenidos cumplen con un porcentaje de más del 100% de la resistencia característica requerida de proyecto (264 Kg/cm²), a la edad de 28 días.

MEZCLADO DE HORMIGÓN VÍA SECA Y ENSAYOS A COMPRESIÓN DE NÚCLEOS

MUESTREO DE SIGUNIT L-22

ENSAYO A COMPRESIÓN DE NÚCLEOS

En los ensayos a los paneles que no lograron cumplir con la resistencia característica requerida del proyecto, será aplicada la especificación técnica capítulo 9 hormigón proyectado, sub índice 9.11 aumento de espesores por baja resistencia a la compresión confinada o por bajo contenido de fibra.

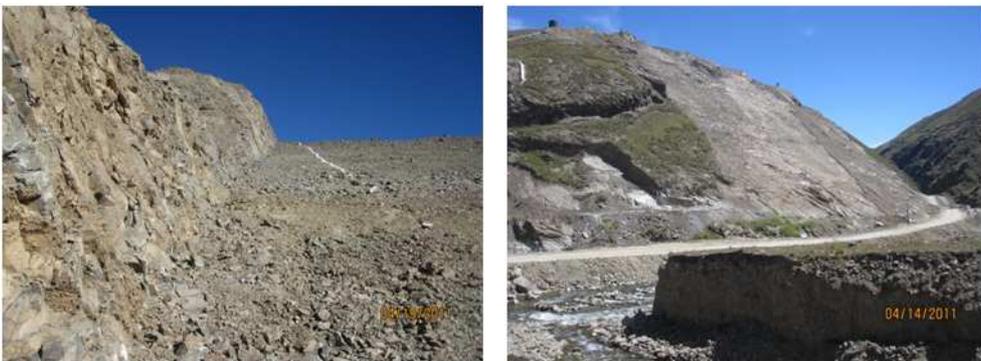
EXCAVACIONES EN ESTRIBO IZQUIERDO

En el estribo izquierdo igualmente se viene realizando la excavación en roca y limpieza de acuerdo a diseño, conformando Taludes aguas arriba del plinto.

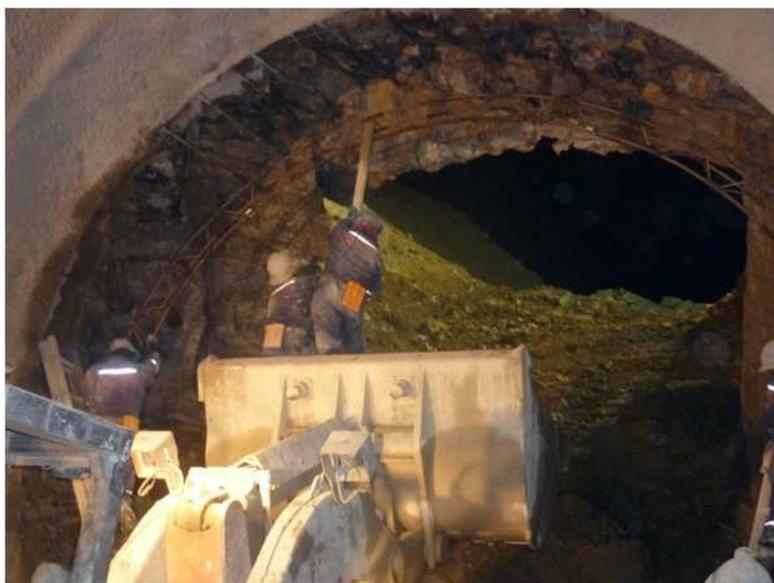
ULTIMA VOLADURA TÚNEL DE DESVÍO.

La última voladura se produjo el día 13/04/11 a hrs. 16:50, sin mayores problemas ya que esta fue controlada, considerando la baja cobertura del tramo.

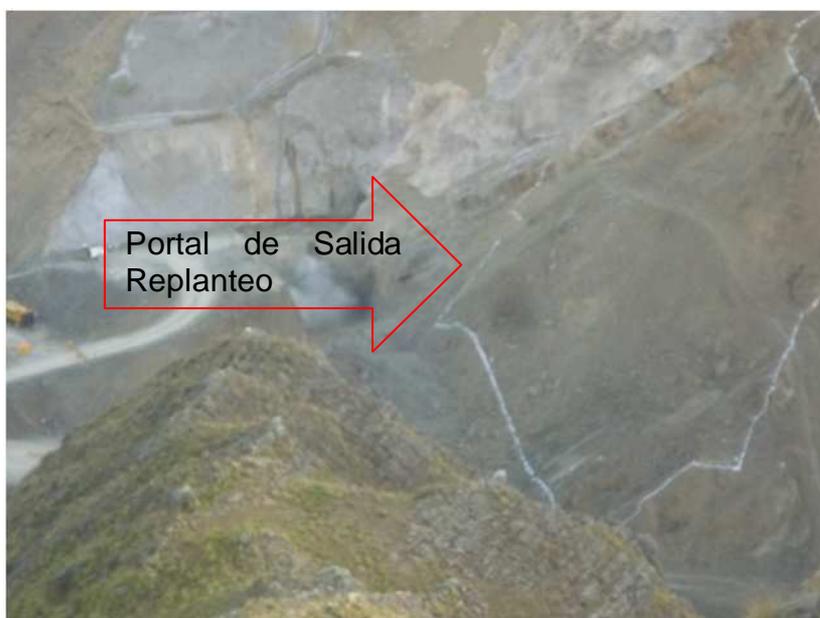
REPLANTEO SECTOR PORTAL DE SALIDA

En el presente periodo se iniciaron los trabajos sostenimiento del talud superior adyacente al portal de acuerdo a los rediseños planteados por la Supervisión en la Orden de Cambio N° 4, misma que se encuentra en proceso de revisión y presentación a la Empresa Misicuni

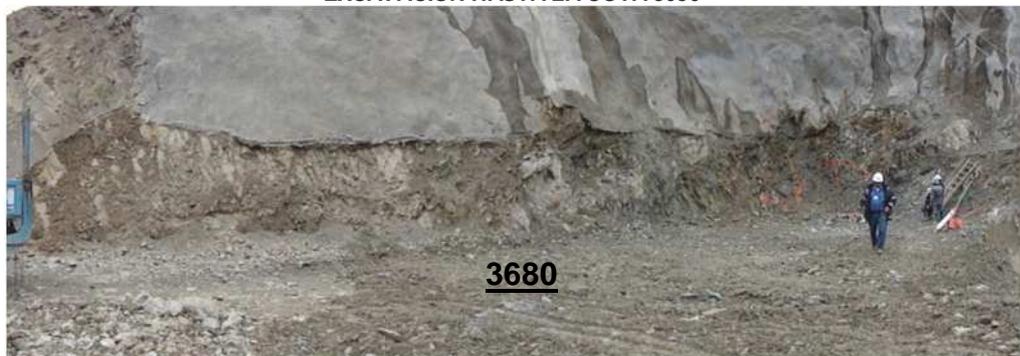
EXCAVACIÓN HASTA LA COTA 3680

En el sector de la Galería de acceso se completó la excavación hasta la cota 3680 de acuerdo a diseño. Posteriormente se completó el tratamiento con la aplicación de hormigón lanzado de todo el Talud hasta esa cota.

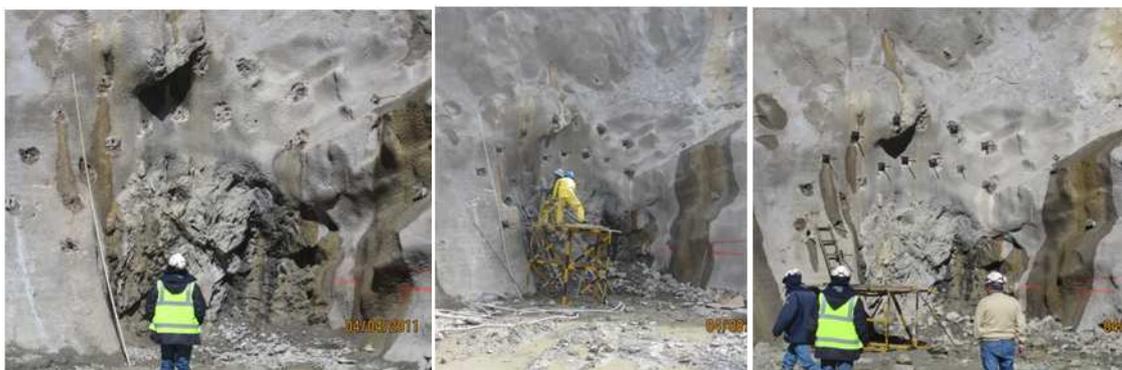
PERFORACIÓN É INSTALACIÓN DE TIRANTES

Posteriormente se procedió a la perforación é instalación de tirantes o pernos tensionados en la bóveda del ingreso a la galería de acceso o ventana.

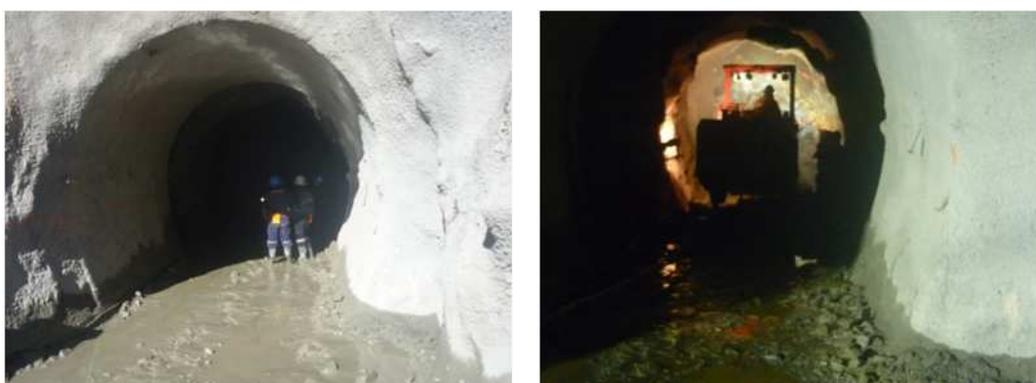
PERFORACIÓN DEL LA GALERÍA DE ACCESO

Una vez instalados los tirantes se inició la excavación de la galería de acceso el día 23/04/11 a hrs. 17:50, con avances de 2 m, partiendo de la progresiva 0+198.83 en forma regresiva. A la fecha la progresiva es de 0+032.
