INFORME MENSUAL N°27
Agosto 2011

1 - ACTIVIDADES TÉCNICAS DE LA SUPERVISIÓN

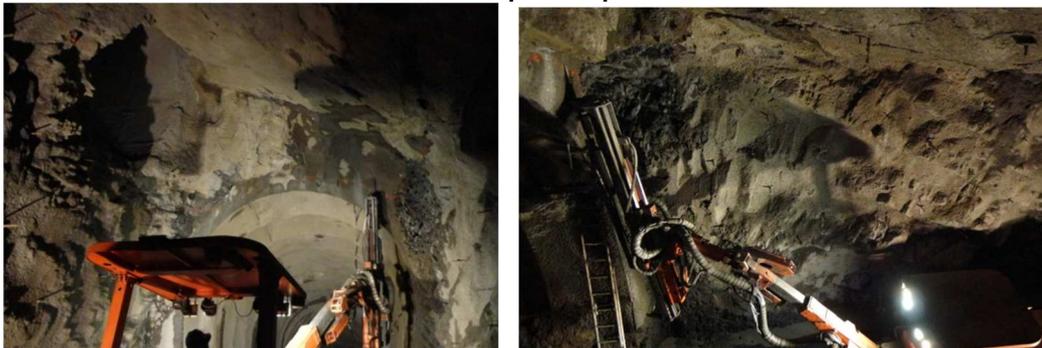
Foto N°10.- Excavaciones en parte superior de Cámara de Válvulas

En este frente continuaron las actividades con perforaciones y voladuras en la bóveda de la Cámara de Válvulas y la instalación progresiva de Cerchas, colocado de Malla, instalación de Pernos y aplicación de hormigón lanzado. Los días 1 y 2/08/11 se llevaron a cabo perforaciones, voladuras y sostenimiento, ver **Foto N°10**. Los días 3 y 4/08/11 se esperan llegada de Cerchas grandes y mientras tanto se colocaron mallas. Del 5 al 9/08/11 se instalaron 3 Cerchas en hastiales, se colocaron malla, pernos y se aplicó hormigón lanzado, ver **Foto N°11**.

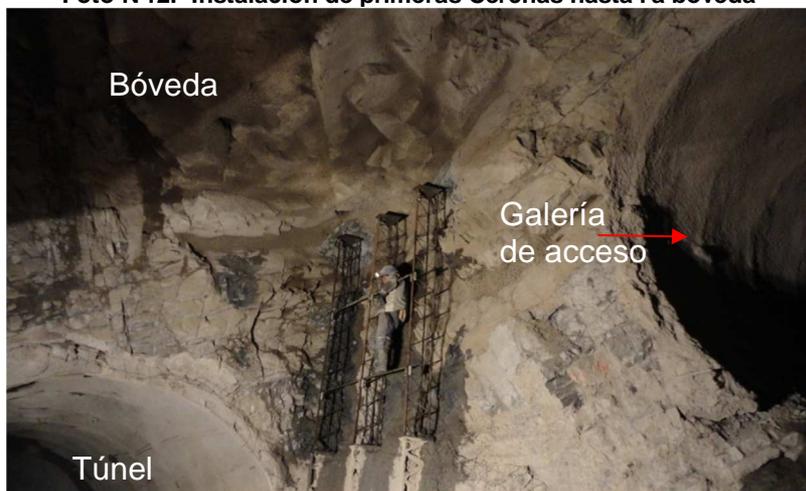
Foto N°12.- Instalación de primeras Cerchas hasta la bóveda

Conforme se concluía el sostenimiento en niveles inferiores se procedió a completar las partes de cerchas en la parte superior de los hastiales, desde donde se empalmarían los arcos de las Cerchas en bóveda, **Ver Foto N°12.**

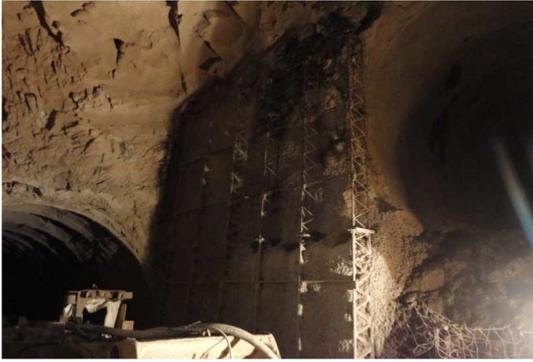
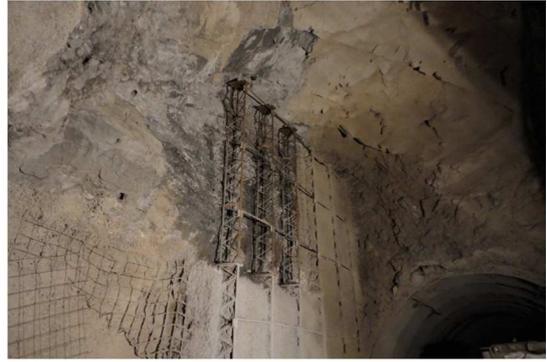
Foto N°13.- 6 Cerchas instaladas en hastiales

Hasta el día 15/08/11 además de las excavaciones realizadas en bóveda se instalaron 6 Cerchas en los hastiales del sector, **Ver Foto N°13.** Se observa que la roca en la bóveda mejoró notablemente clasificándose como de tipo II a I, conformada mayormente **por areniscas cuarcíticas masivas intercaladas con niveles limolíticos con escaso relleno de finos en discontinuidades.** Sin embargo por seguridad y por la importancia de la Cámara de Válvulas se dio el tratamiento de tipo III.

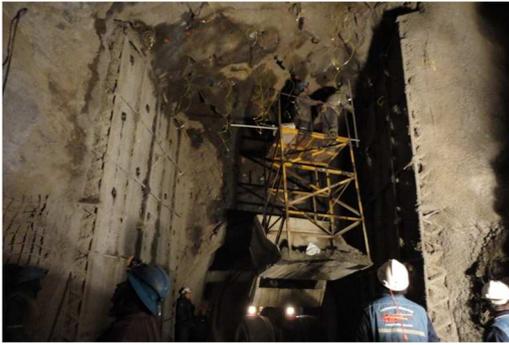
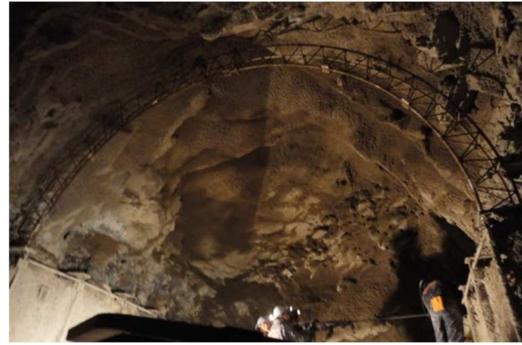
Foto N°14.- Cargado en bóveda para voladura y Primer arco de Cercha instalado

El 17 y 18/08/11 se continuaron con voladuras en bóveda y se inicio con la instalación del primer arco de Cercha para completar en bóveda, ver **Foto N°14.**

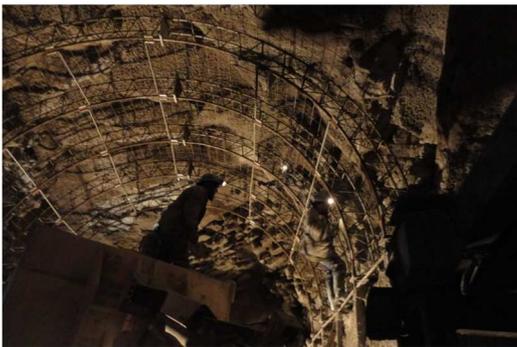
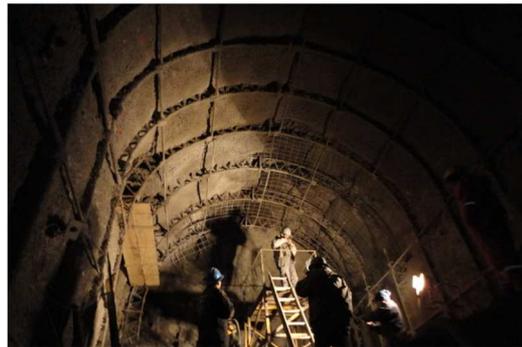
Foto N°15.- Instalación de 8 Cerchas grandes é inicio de la aplicación del hormigón lanzado

Hasta el 23/08/11 se tenían instaladas 8 Cerchas en hastiales del sector, incluidos los arcos de las mismas y se inicio con la aplicación de hormigón lanzado, ver **Foto N°15 .**

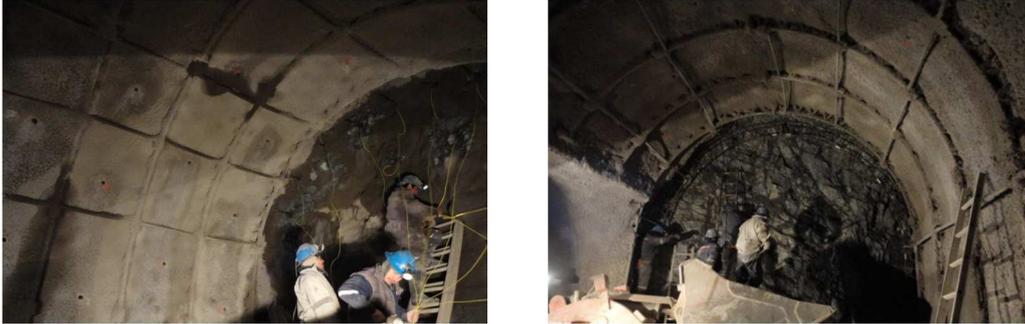
Foto N°16.- Regularización del macizo e instalación de Cerchas de los extremos

A continuación el 25/08/11 se procedió a la regularización del macizo en los extremos de la bóveda con voladuras para la instalación de las 2 últimas Cerchas procediéndose luego al tratamiento con hormigón lanzado y pernos de anclaje ver **Foto N°16.**

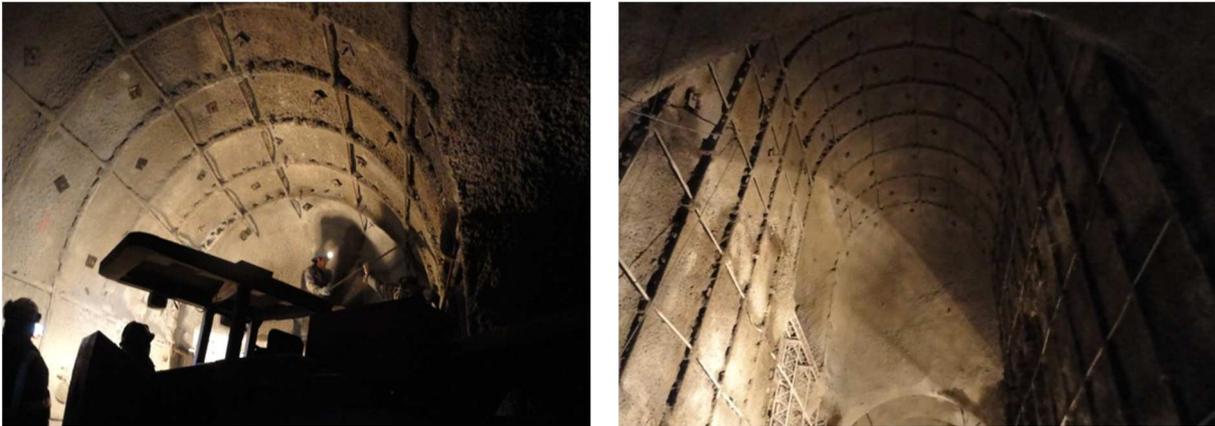
Foto N°17.- Tratamiento en el sector de la bóveda de la Cámara de Válvulas concluida

El día 26/08/11 se concluyó con el tratamiento de la bóveda y las paredes norte y sur de la Cámara de Válvulas, **Ver Foto N°17** . Luego se llevaron a cabo las pruebas de extracción de pernos en este sector. Posteriormente se procedió al retiro del material acumulado para la plataforma.

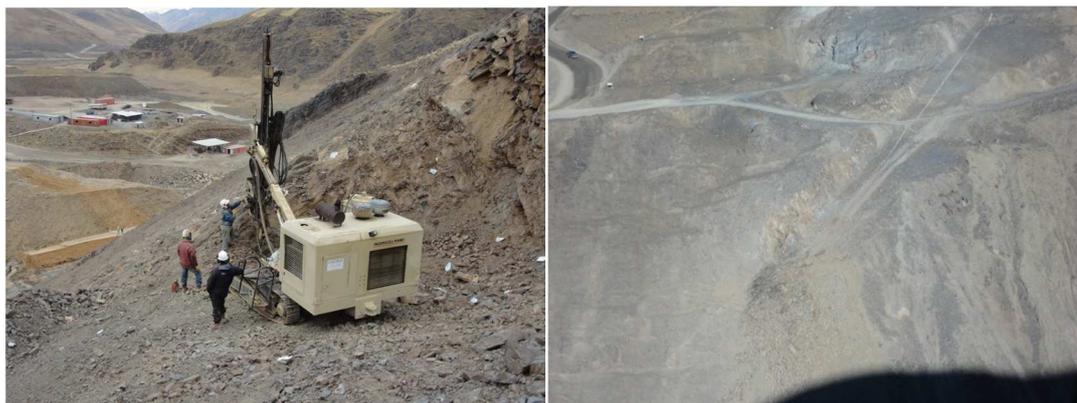
Foto N°20.- Excavaciones en Plinto. Estribo izquierdo

Las actividades de excavación y limpieza del Plinto se realizaron en forma intermitente, en especial en el estribo izquierdo, ver Foto N°20.

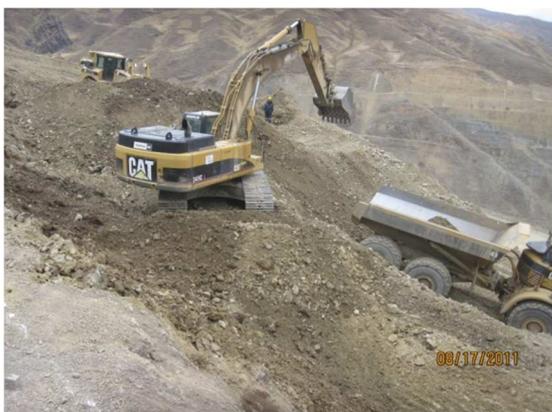
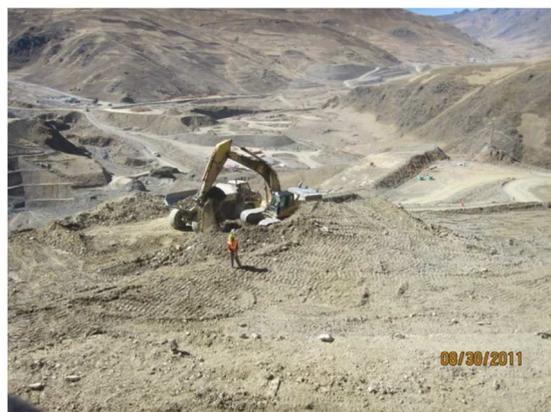
Foto N° 24 Excavación en Banquinas.

22 de agosto 2011 – 28 de agosto 2011, se continuó con el retiro de material suelto de corte entre cotas 3795 a 3790, paralelamente se realizo el corte y peinado de talud entre las banquetas 3815 a 3810 a 3805 en el sector del eje de la presa, el contratista procedió a retirar de la obra la excavadora CAT 325D, para realizar las reparaciones correspondientes a las fallas mecánicas que presenta.

29 de agosto 2011 – 31 de agosto 2011, se continuó con el corte de material entre cotas 3795 a 3790, en el sector del eje de la presa.

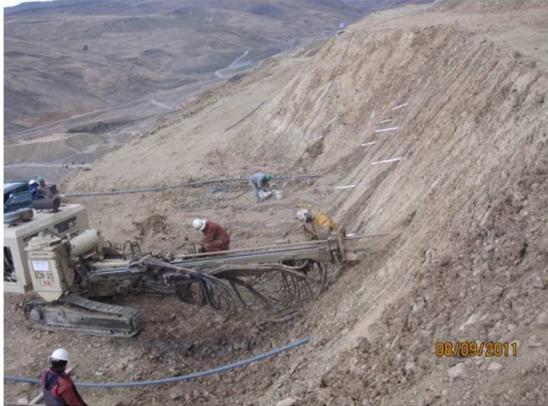
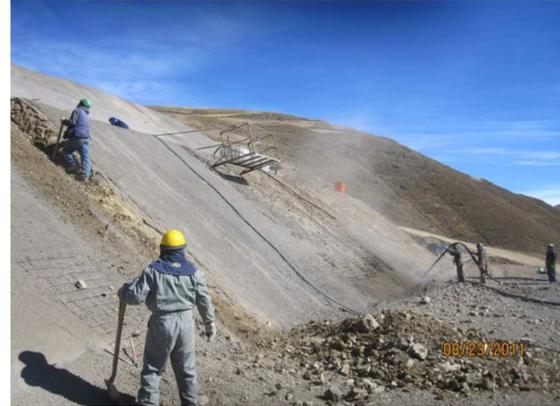
Foto N° 25 Tratamiento de taludes en general

15 de agosto 2011 – 20 de agosto 2011, se continuó con el colocado de hormigón lanzado en el talud entre las banquetas 3825 a 3820, paralelamente se colocaron 12 DHPs en el talud entre las banquetas 3805 a 3800 y entre cotas 3800 a 3795, al realizar la actividad de colocado de DHPs el track drill volvió a sufrir fallas mecánicas.

29 de agosto 2011 – 31 de agosto 2011, se continuó con el colocado de malla electro soldada en el talud entre las banquetas 3820 a 3815, posteriormente se comenzó el colocado de malla electro soldada entre las banquetas 3800 a 3790, en fecha 30 de agosto 2011 se procedió con la perforación para realizar la prueba de instalación del tirante, en fecha 31 de agosto se procedió a realizar la instalación del tirante y la primera inyección de lechada de cemento.

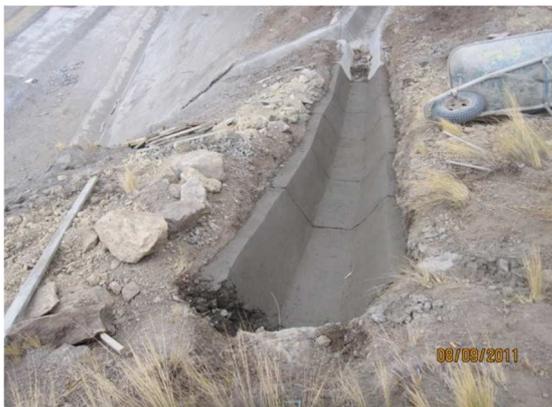
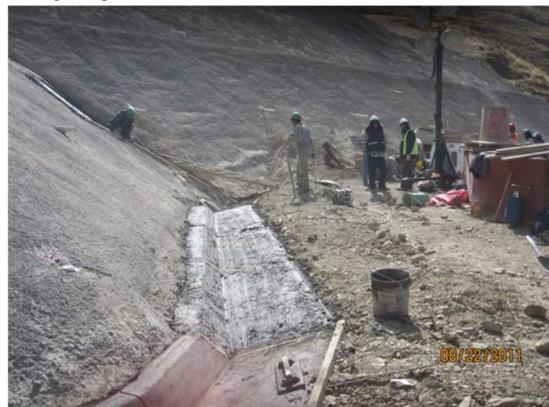
Foto N° 29 Cunetas y bajantes

22 de agosto 2011 – 28 de agosto 2011, se continuó con el vaciado de cuneta en la banquina 3825 en el sector del eje de la presa, a la vez se realizo el vaciado de bajante entre cotas 3825 a 3820.

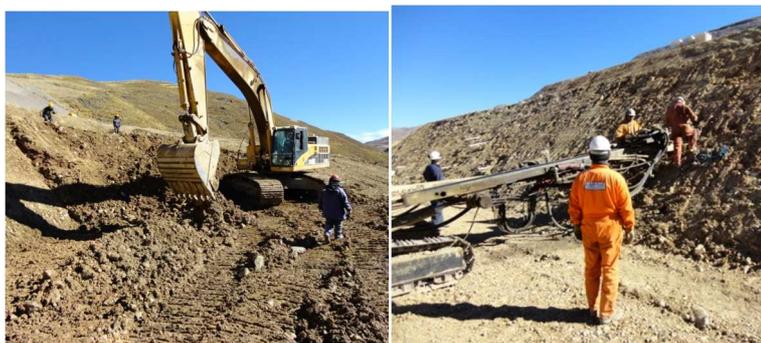
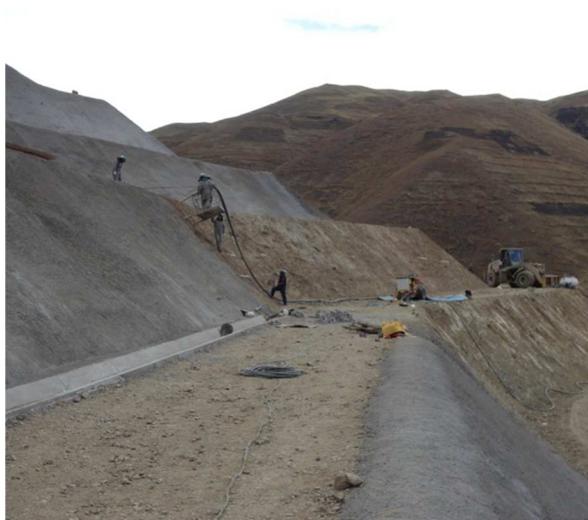
Foto N°30.- Operaciones de excavación, hormigón lanzado y perforación para drenes

En resumen en el estribo izquierdo se continuó con trabajos de excavación y conformación de banquetas así como con la aplicación de hormigón lanzado en los taludes y la perforación para drenes con equipo de perforación TAMROCK, Ver Foto N°30

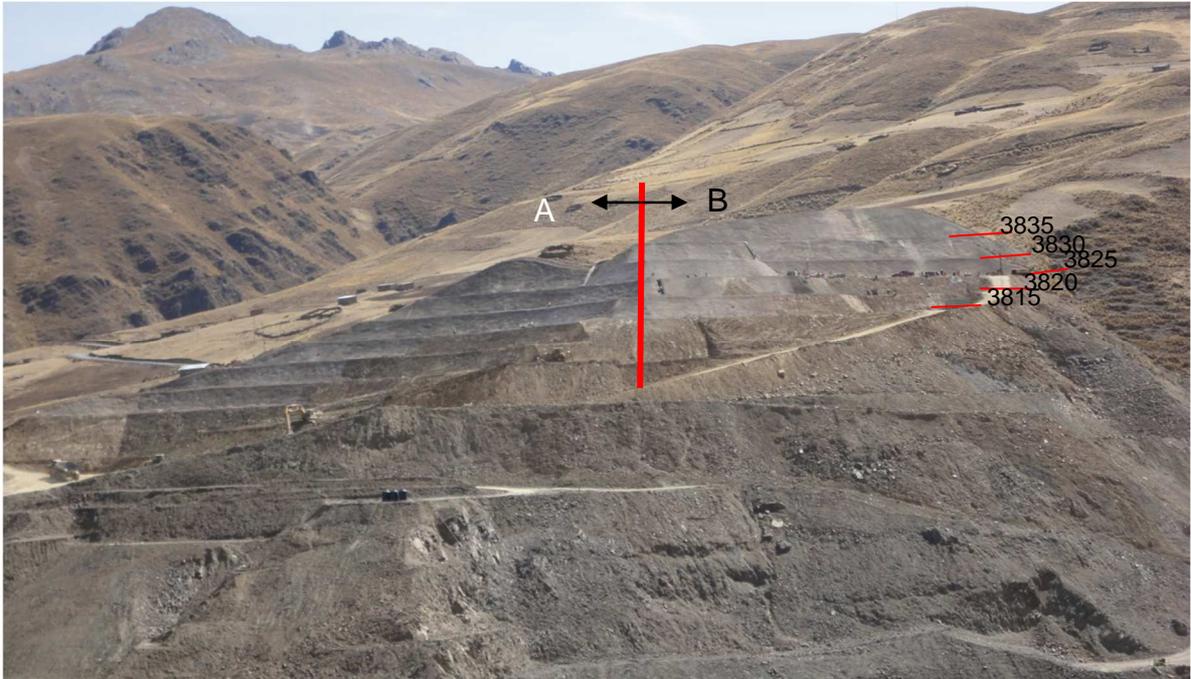
Foto N°31.- Estribo izquierdo con Banquinas en parte ya conformadas y tratadas

En el sector A de las banquinas las condiciones de estabilidad son más favorables, con algunos puntos de filtraciones de agua donde se colocaron drenes. Son depósitos coluvio-glaciales que hacia los niveles inferiores se presenta más rocoso, es decir limolitas gris verdosas fracturadas con niveles de arenisca cuarcítica. El sector B se conforma mayormente de depósitos coluvio-glaciales y presentan mayores puntos de filtración de agua.

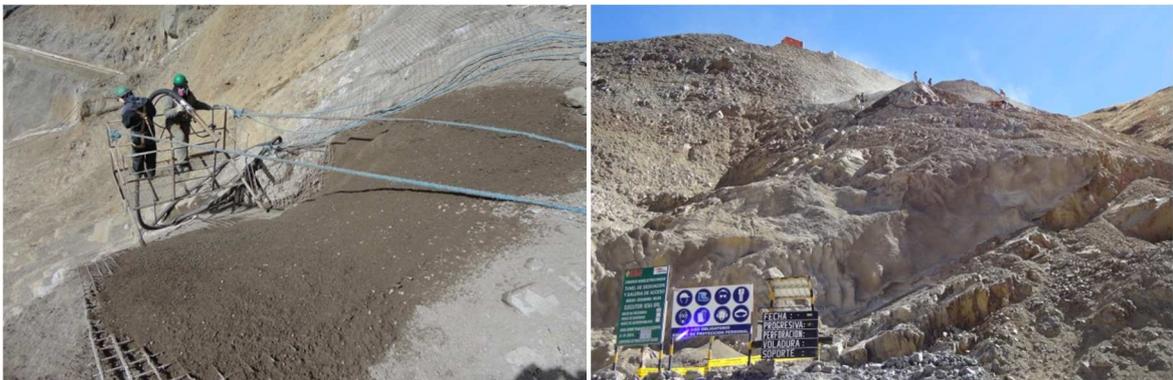
Luego de bastante tiempo se reinician las actividades en este frente con la colocación de mallas y aplicación de hormigón lanzado en la parte superior del Talud de acuerdo a diseño. Ver **Foto N°32**.

Foto N°32.- Reinicio de actividades en Talud de Portal de Salida

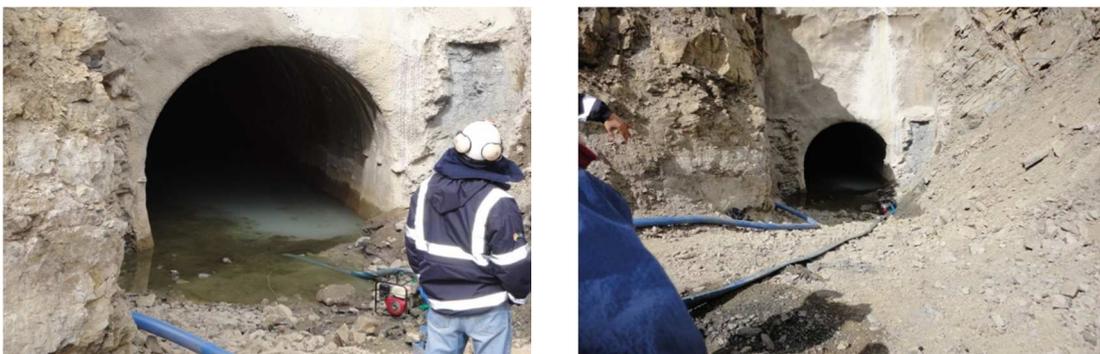
Se inicio con el bombeo del embalse de agua en el Portal de salida, aunque en forma intermitente, pero ya se pudo bajar paulatinamente el nivel del agua. Ver Foto N°33

Foto N°33.- Bombeo de agua del Portal de salida

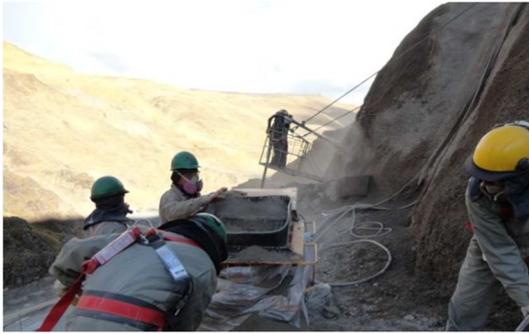
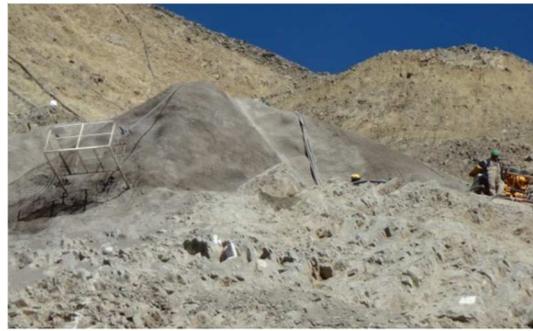
Se continuó con el tratamiento del Talud hasta la primera banquina construida de acuerdo a diseño, hasta el 11/08/11, ver Foto N°34

Foto N°34.- Tratamiento de Talud en Portal de salida a

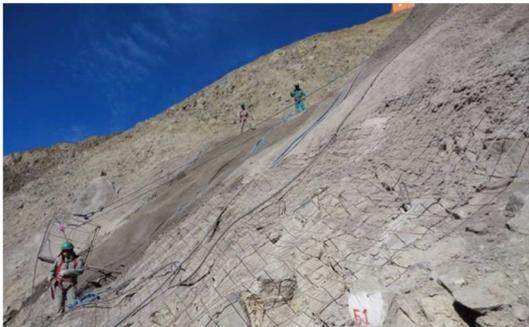
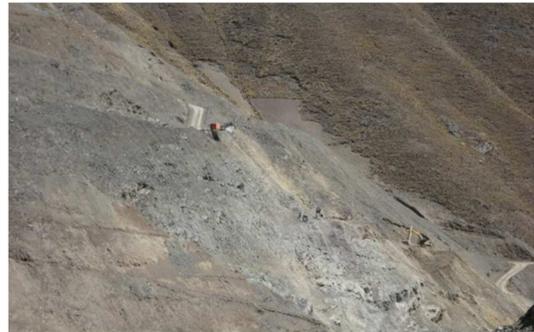
Continúa el sostenimiento con la aplicación de hormigón lanzado y colocado de malla electro soldada y la apertura de un acceso a la segunda banquina, hasta el 15/08/11, ver Foto N°34.

Foto N°34.- Tratamiento de Talud y apertura de acceso

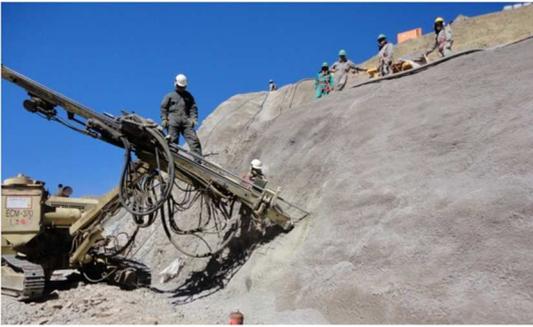
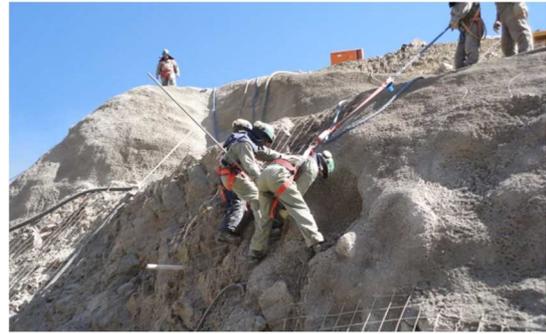
Las perforaciones é instalación de pernos de anclaje de 9 m. y Drenes horizontales profundos (DHP's) de 6 m., se dificultó por las condiciones de operabilidad del Equipo de perforación y de procedimientos de instalación de Pernos y drenes. Ver Foto N°36

Foto N°36.- Perforación é instalación de Pernos de anclaje

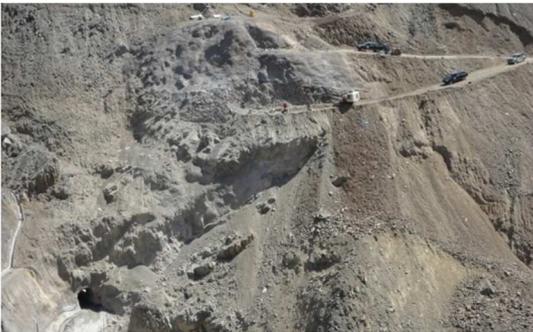
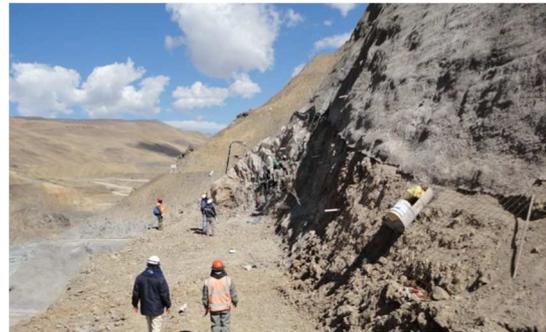
En el periodo del 22 al 29/08/11 se profundiza el Talud de la segunda banquina hasta la cota 3708 y se realizan perforaciones, la instalación de pernos y drenes, así como el colocado de malla electro soldada. Quedando pendiente el hormigón lanzado en este sector. Ver Foto N°37.

Foto N°37.- Profundización de Talud hasta la 3708 e instalación de Pernos, drenes y malla

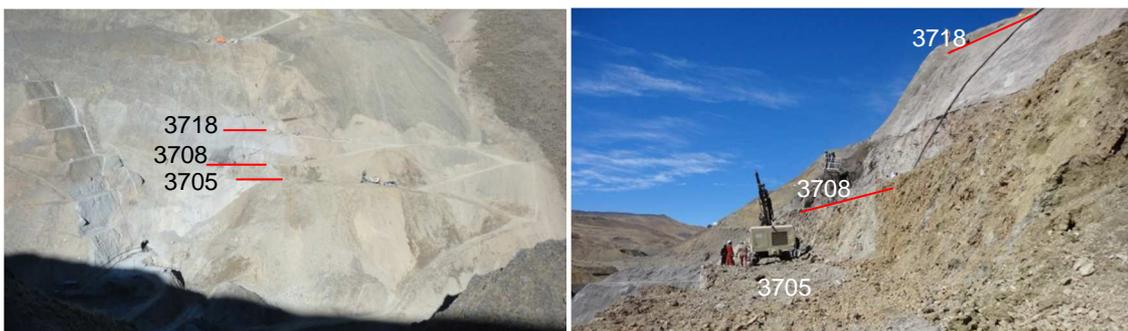
En el borde de esta berma se produjo un asentamiento, aparentemente conformado por material de relleno y porque la excavadora 345 se encontraba operando en esta plataforma. Ver Foto N°38. En el Talud de la 3718 y 3708 se aplica hormigón lanzado, ver Foto N°39.

Foto N°39.-Perforación de huecos para pernos y aplicación de hormigón lanzado

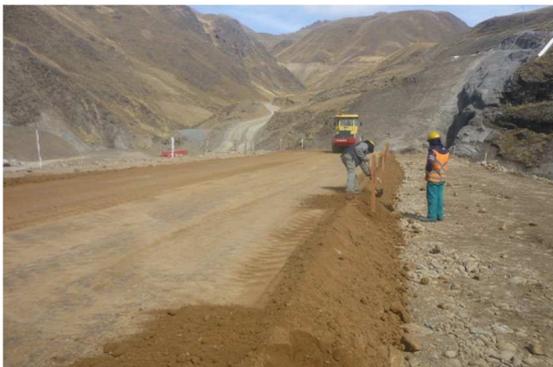
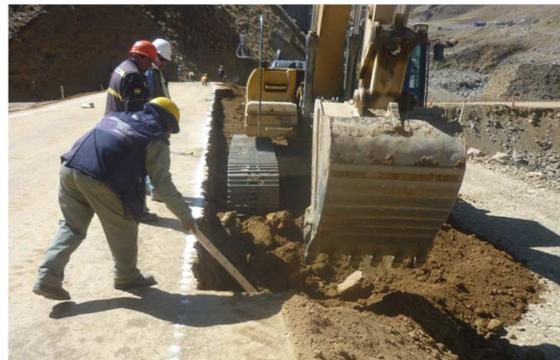
Foto Nº 40 Nivel Ataguía Estribo Derecho
