# SUPERVISIÓN TÉCNICA DE LA CONSTRUCCIÓN DE LA PRESA Y OBRAS ANEXAS DEL PROYECTO MÚLTIPLE MISICUNI

## INFORME MARZO 2011

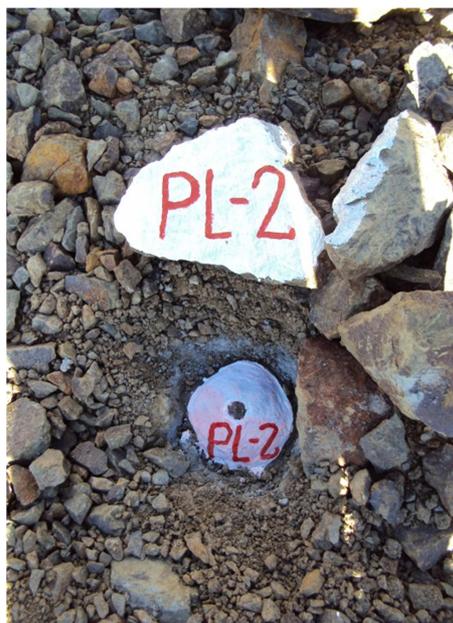
Foto N° 1 Puntos de Referencia ( PL-2 )

Todos estos puntos están debidamente hormigonados.

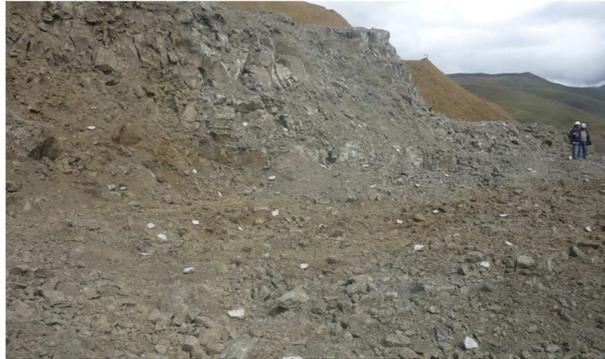
Foto Nº 2 Estacado y marcación Banquina cota 3680

- ✓ Control de estacado y marcación de corte para la banquina de cota 3680.

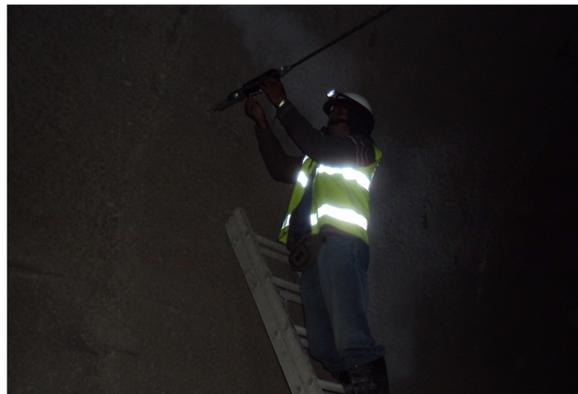
**FOTO Nº 3 RELEV. TOPOGRÁFICO TÚNEL DESVIACIÓN**

- Relevamiento topográfico para secciones del túnel, de abscisa 0+306 a 0+377.50 (nube de puntos) secciones para línea de excavación.

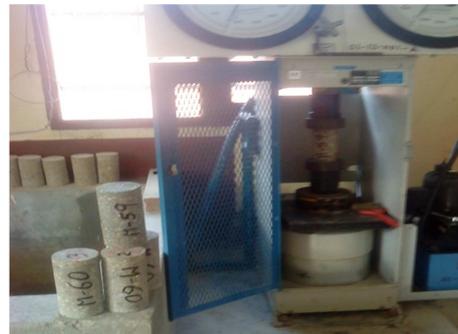
**FOTO N 5 ENSAYO A COMPRESION DE NUCLEOS**

Según los datos obtenidos, podemos indicar que los resultados obtenidos cumplen con un porcentaje de más del 100% de la Resistencia Característica requerida de proyecto (264 Kg/cm<sup>2</sup>), a la edad de 28 días.

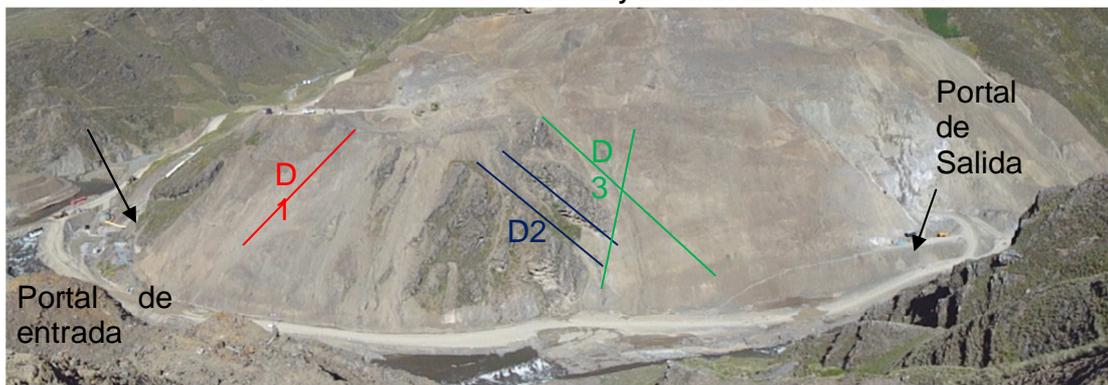
**Foto N°18.- Vista de Portal de entrada y de salida de Túnel de desvío**

Los sistemas de Discontinuidades encontrados durante la excavación del Túnel reflejan lo que se observa en superficie, desde donde se proyectan estas estructuras y características geomecánicas. **Ver Foto N°18**. Los fenómenos de descompresión y meteorización son más notorias en niveles superficiales y de poca profundidad.

Se estima suspender la excavación por este frente en la progresiva 0+385, aproximadamente, debido a que es recomendable la conclusión del Túnel con excavaciones a partir del Portal de salida, por seguridad. Se espera definir mientras tanto una Metodología para dar solución a los problemas de estabilización del talud ubicado al oeste del Canal de ingreso al Portal de salida.

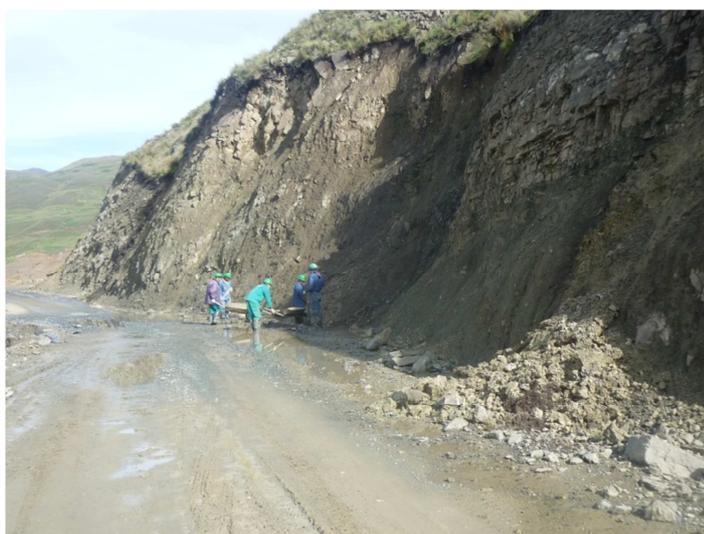
**FOTO. 20 LIMPIEZA DE CUNETAS**

Debido a las fuertes precipitaciones pluviales ocurridas en los meses pasados y un tanto leves en este período, se procedió a la limpieza de derrumbes, cunetas y reparaciones ocasionadas por los deslizamientos de talud e inundaciones.

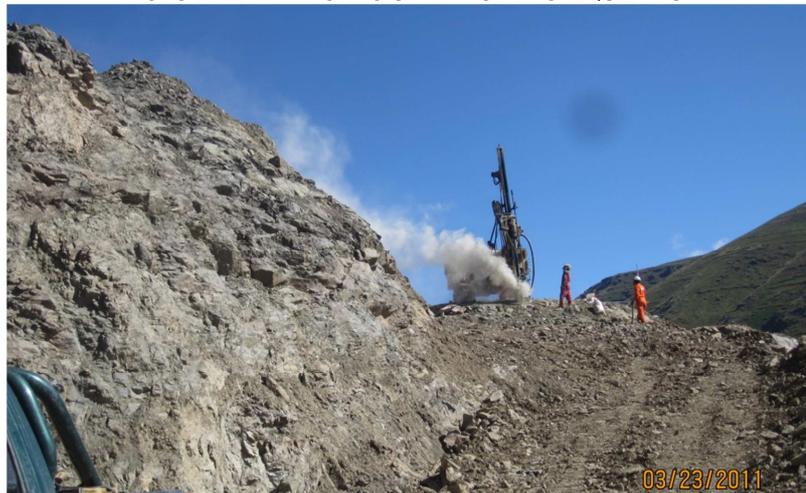
**FOTO N°22.- PERFORACIÓN EN ESTRIBO IZQUIERDO**

Se llevaron a cabo excavaciones en el sector del Plinto en ambos estribos con el equipo de perforación "Tamrock". Resta aún realizar más excavaciones hasta llegar al nivel de diseño.

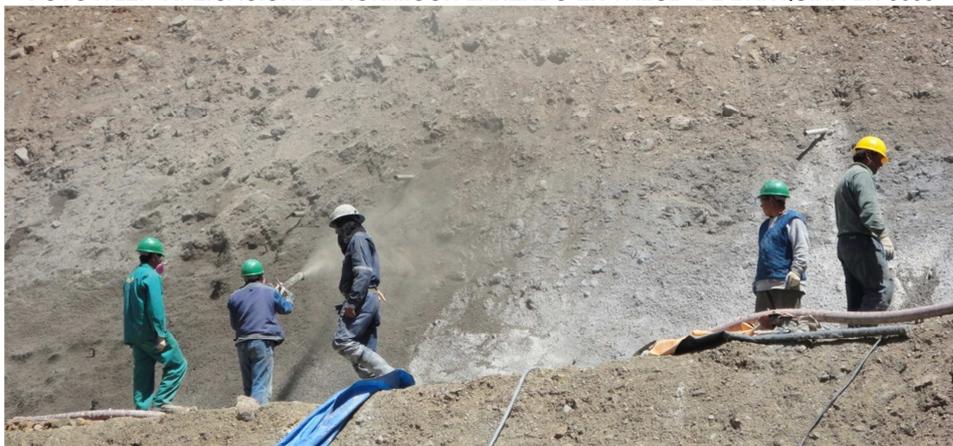
**FOTO N°22.- APLICACIÓN DE HORMIGÓN LANZADO EN TALUD DE BANQUINA EN 3835**

Se realizó el Tratamiento del Talud de banquina en cota 3835 de estribo izquierdo, donde también se instalaron DHPs (Drenes horizontales profundos). **Ver Foto N°22.**

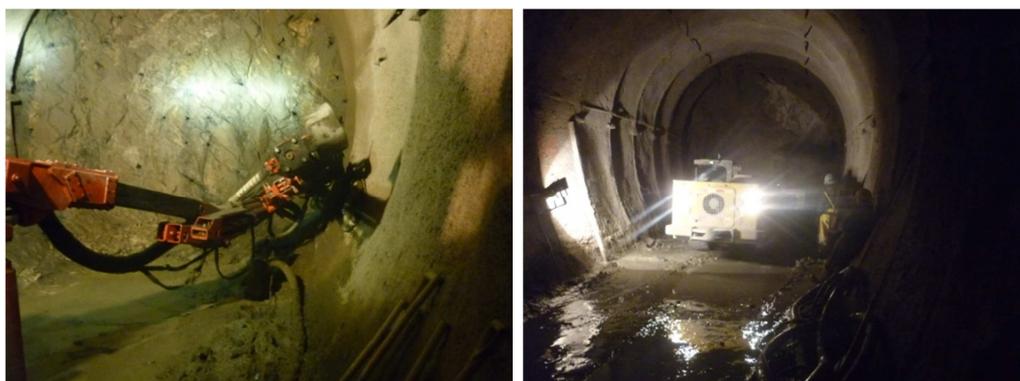
FOTO Nº 24 PERFORACIÓN TÚNEL.

Durante este período no existieron hechos significativos que perjudiquen o retrasen considerablemente el avance normal de obras en este frente, ejecutándose actividades inclusive los días domingos, sin embargo ocurrieron incidentes esporádicos tales como cortes de energía eléctrica, complicaciones en la provisión de agregados y otros.

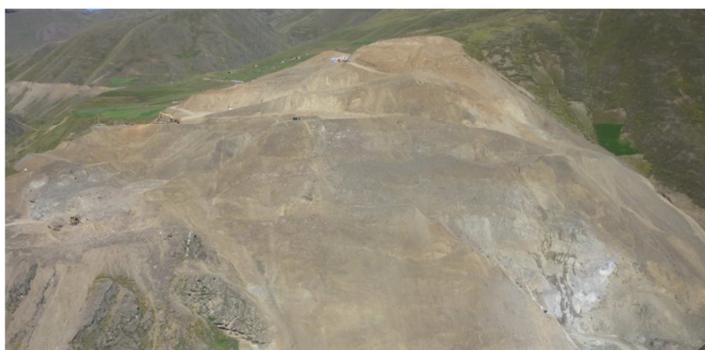
**FOTO 28 EXCAVACIÓN VERTEDERO**

- ✓ Excavación y corte para banquetas cota 3835
- ✓ Excavación y corte para banquetas cota 3815
- ✓ Excavación y corte para banquetas cota 3810
- ✓ Excavación y corte para banquetas cota 3805
- ✓ Excavación y corte para banquetas cota 3800
- ✓ Excavación y corte para banquetas cota 3795
- ✓ Excavación y corte para banquetas cota 3790
- ✓ Excavación y corte para banquetas cota 3785
- ✓ Retiro y limpieza de material suelto.
- ✓ Replanteos topográficos para inicio de corte.
