**INFORME MENSUAL N°29**  
**Octubre/2011**

**1 - ACTIVIDADES TÉCNICAS DE LA SUPERVISIÓN.**

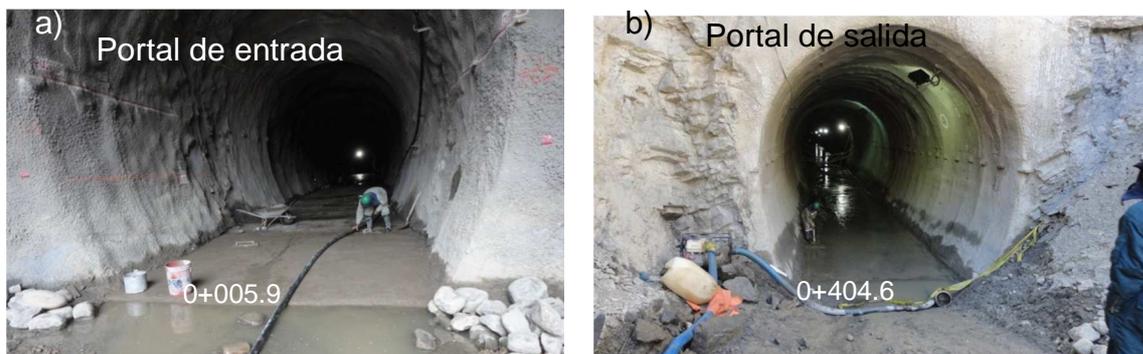
Foto N°13.- Conclusión de vaciado de pre solera en el túnel

Está actividad se la realizó del 1 al 20/10/11, abarcándose los tramos 0+127 a 0+005.9 al ingreso y de 0+230 a 0+404.6, a la salida. **Ver Foto N°13.**

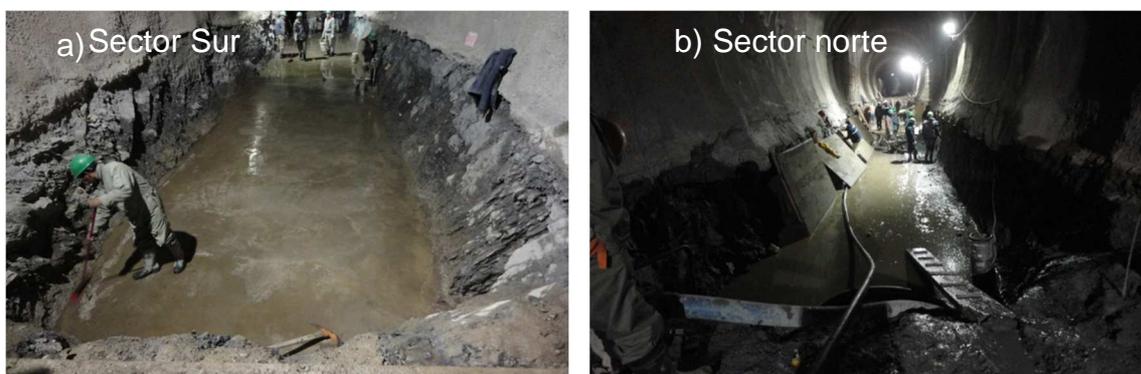
Foto N°14.- Vaciado de pre solera en sector de bypass

Así mismo se efectuó la limpieza y vaciado del tramo que comprende el conducto bypass, que se encuentra en un nivel más bajo entre las progresivas 0+195 y 0+205 al sur y 0+230 a 0+247 al norte. Este trabajo se realizó en el periodo del 1 al 7/10/11. **Ver Foto N°14** .

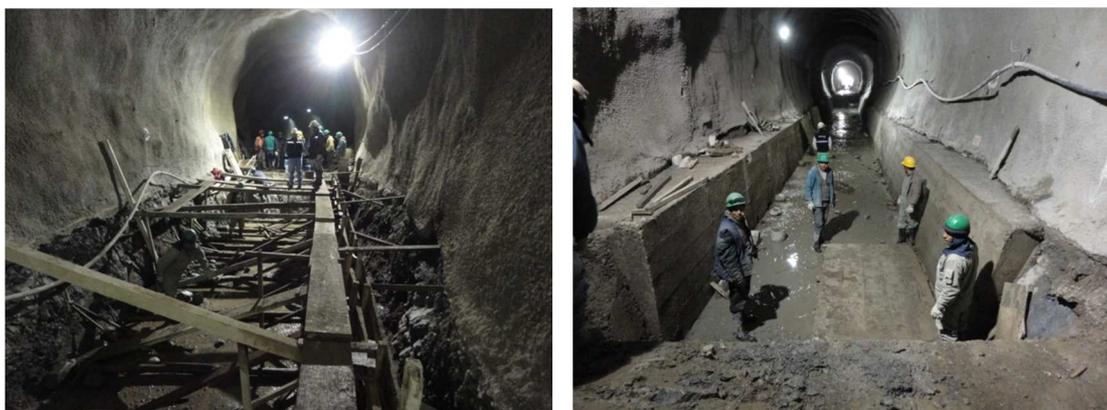
Foto N°15.- Encofrado y vaciado de hastiales

En el tramo del conducto bypass se llevó a cabo el encofrado y vaciado de los hastiales con hormigón convencional y ciclópeo entre las progresivas 0+220 y 0+195, hastiales izquierdo/derecho además entre las progresivas 0+230 a 0+247, igualmente hastiales izquierdo/derecho. Este trabajo fue realizado entre el 10 y el 15/10/11. **Ver Foto N°15**.

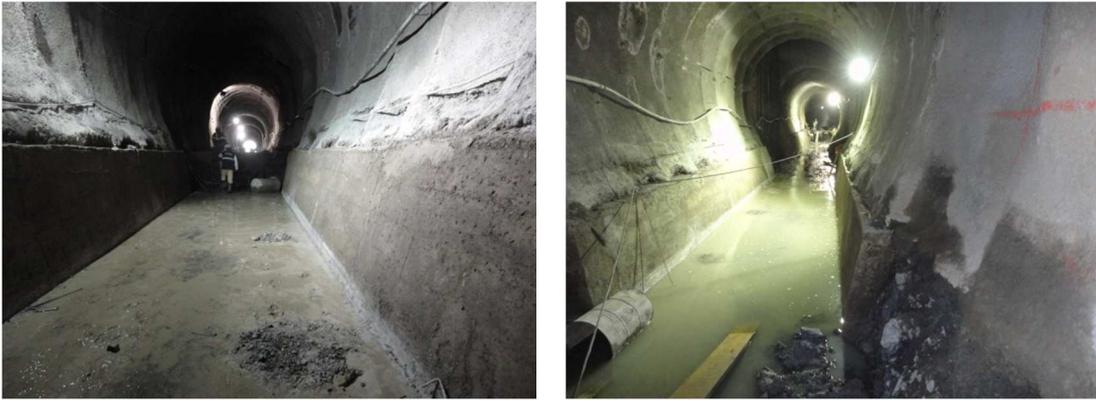
Foto N°16.- Muro en los hastiales como base de las cerchas instaladas

Sobre estos muros en los hastiales se asientan las bases de las 19 Cerchas que fueron instaladas durante la excavación del Túnel próximo a la Cámara de Válvulas. **Ver Foto N°16**.

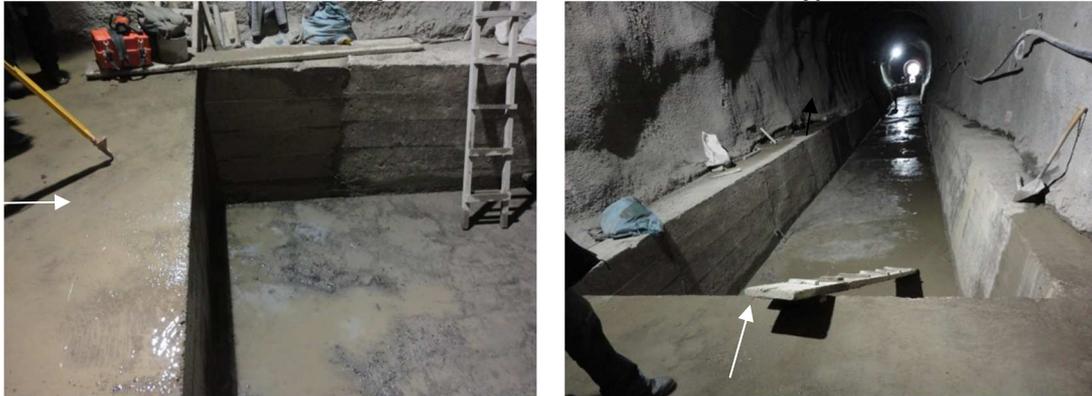
Foto N°17.- Regularización del vaciado en el sector del bypass

A continuación se regularizó con hormigón los empalmes norte y sur del bypass con la pre solera del Túnel de desvío, realizando los vaciados de acuerdo al diseño tanto en la parte de ingreso como en la salida. **Ver Foto N°17.**

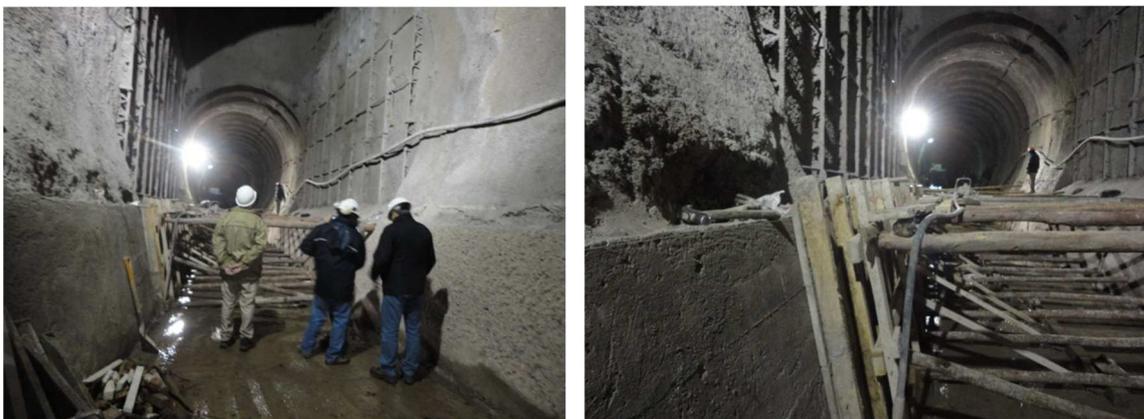
Foto N°18.- Armado de encofrado y vaciado de hastiales en Cámara de Válvulas

Así mismo se armaron los encofrados y se realizó el vaciado de hormigón en los hastiales del sector de la Cámara de Válvulas, hasta empalmar con los muros del bypass. **Ver Fig. N°18**

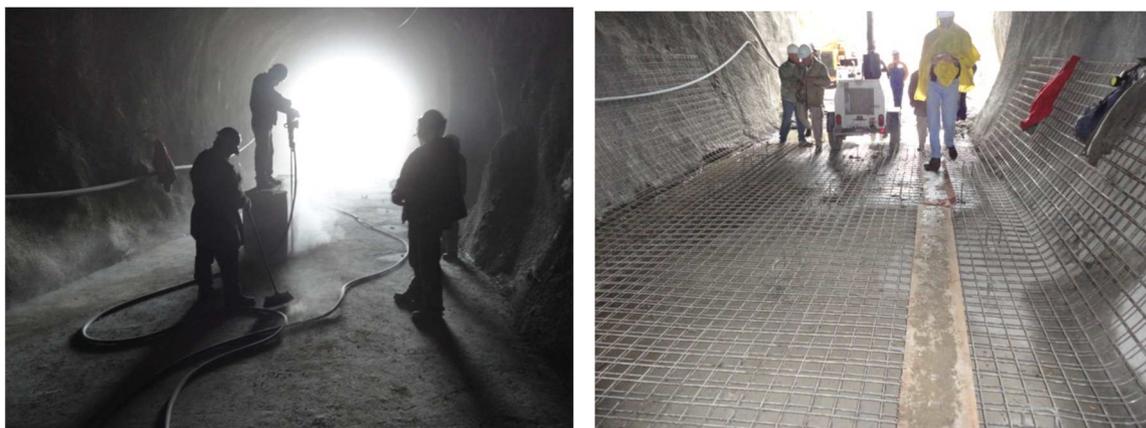
Foto N°19.- Perforación, instalación de anclajes y malla electro soldada

Se iniciaron los trabajos de construcción de la solera de acuerdo a diseño con la perforación de huecos en la pre-solera para los anclajes y posteriormente con la instalación de mallas. **Ver Foto N°19.**

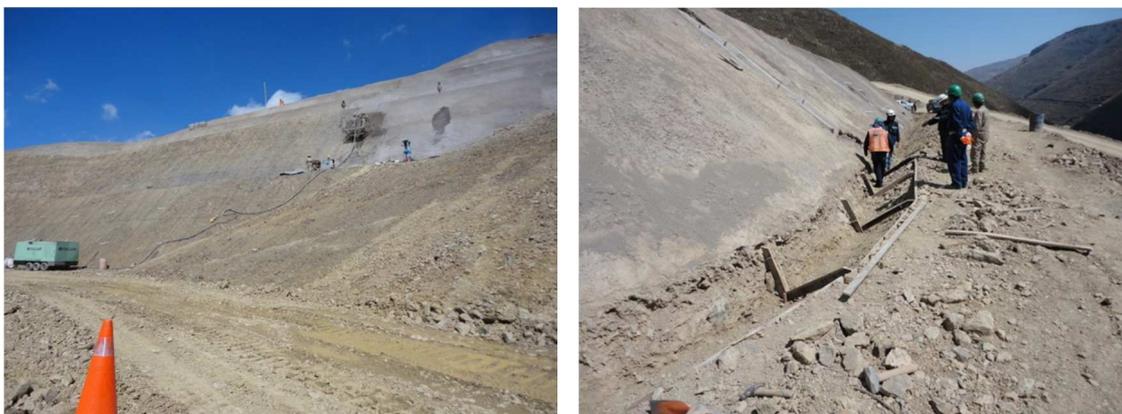
Foto N°23.- Aplicación de hormigón lanzado y construcción de cunetas

Se procedió mayormente a la aplicación de hormigón lanzado en Taludes ya conformados y a la construcción de cunetas. **Ver Foto N°23**

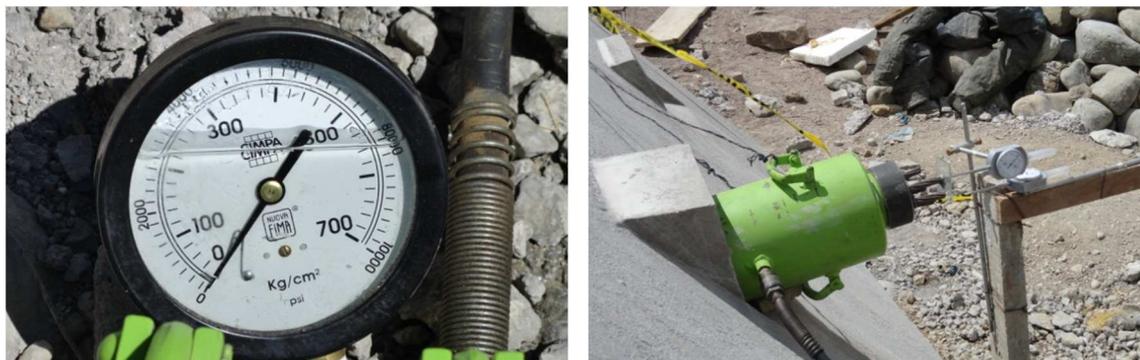
Foto N°24.- Manómetro y Gato hidráulico utilizado durante las pruebas

En la banquina 3825 se continuó con la perforación e Inyecciones de acuerdo a plano de diseño. El día 3/10/11 se realizó una prueba de tensionamiento para lo cual se construyó una pantalla, las mismas que no resultaron muy claras debido a que el Gato hidráulico no tenía un certificado de calibración y funcionamiento, por lo que se sugirió repetir estas pruebas. **Ver Foto N°24**

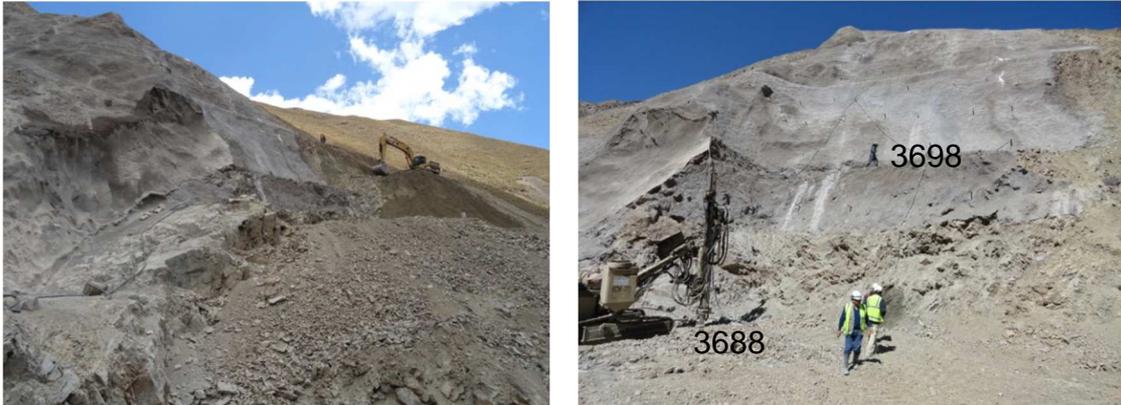
Foto N°25.- Retiro de material suelto y corte de Talud hasta la 3688

Paralelamente al retiro del material de la parte superior luego del derrumbe se realizó el corte hasta la banquina 3688 y se realizó el tratamiento del talúd. **Ver Foto N°25.**

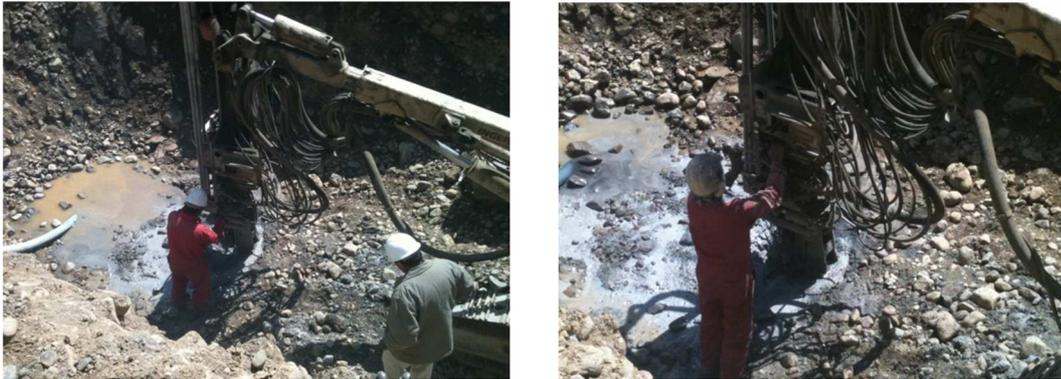
Foto N°36 Perforación de pozos con un diámetro de 4"

En fecha 25/10/2011 inicio la perforación de los pozos para la instalación de los distintos tipos de instrumentos, tanto para la instalación de los equipos de instrumentación , como para la instalación del Medidor Magnético de desplazamiento MM 04 y Piezómetro de Observación PO 01.

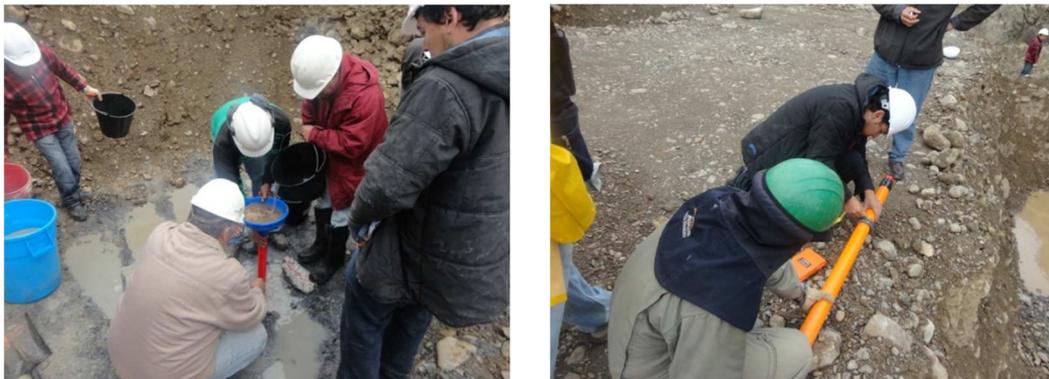
Foto N° 37 Medidores de Asentamientos

En fecha 26-10-2011 se inicio la instalación del primer medidor de asentamiento MM-4 este lo realizó el personal técnico especializado del CHM Ing. Roberto Mina (Argentino) y en presencia de la Supervisión.

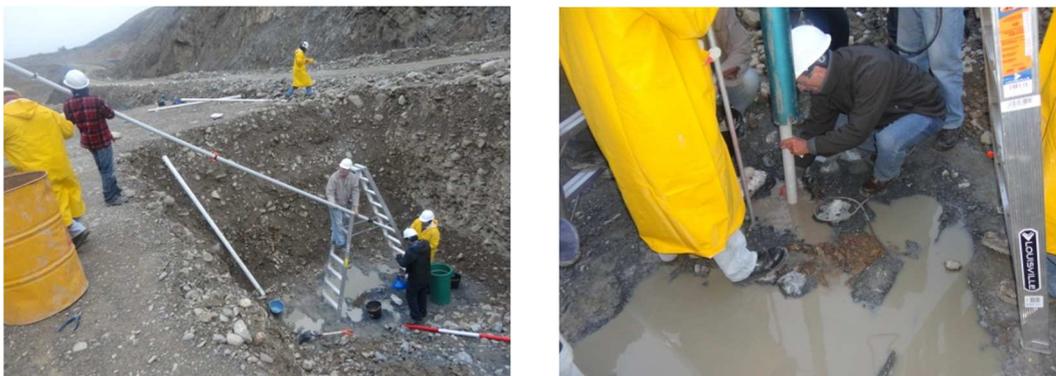
Foto N° 38 Instalación PO-1

Así mismo se procedió a la instalación del Piezómetro de Observación PO 01 conforme con las especificaciones técnicas, la cota de instalación en lecho de roca es la 3359.555, cabe mencionar que todo el colocado se lo realizo conforme las Especificaciones y recomendaciones de los especialistas.

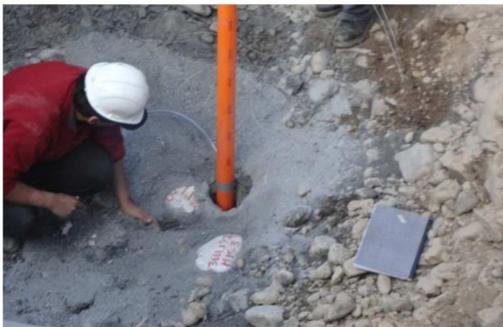
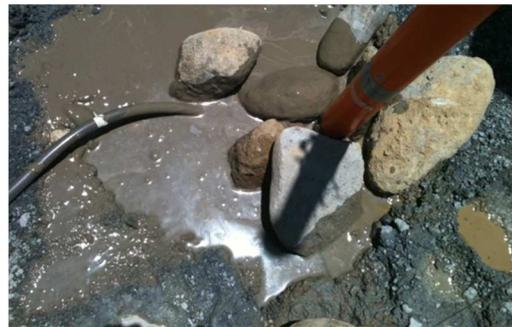
**Foto Nº 39 Instalación MM-3.**

En fecha 27 se realizó la perforación y posterior instalación del Medidor Magnético de asentamiento MM-03 la cota de instalación en lecho de roca es 3657,692

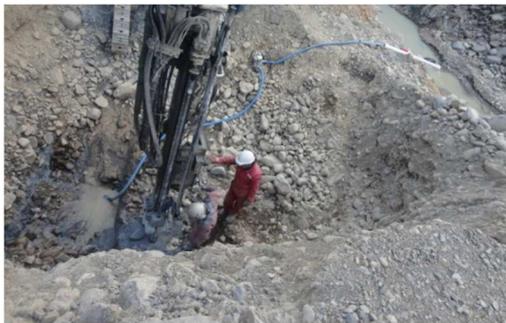
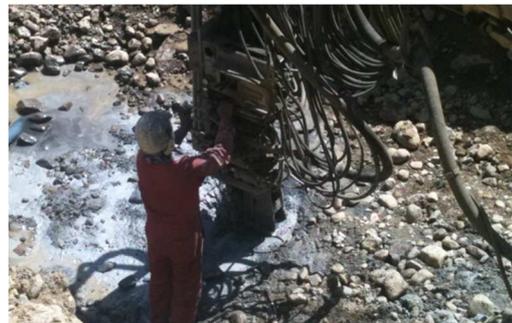
**Foto Nº 40 Perforación PF-4**

En horas de la tarde se realizó la perforación para la instalación del piezómetro de cuerda vibrante PF 04, la cota en lecho de roca es 3661,505.

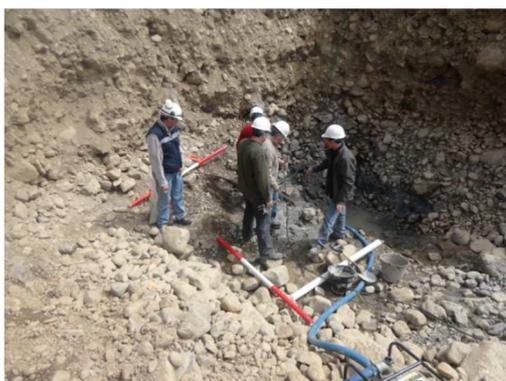
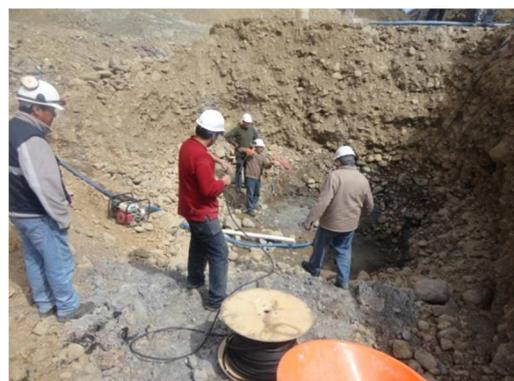
**Foto Nº41 Instalación PF-4.**

En fecha 28-10-2011 se realizó la instalación del piezómetro de cuerda vibrante PF 04 la cota en lecho de roca es 3661,505.

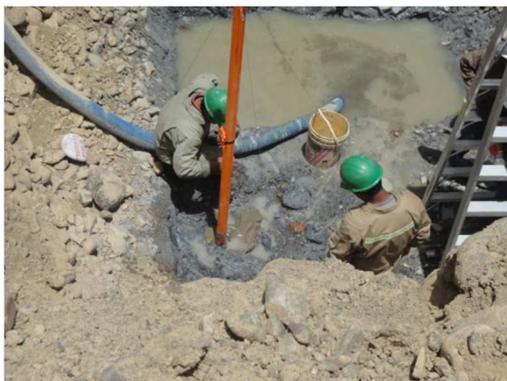
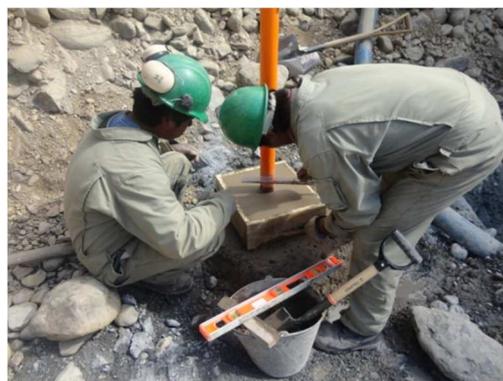
Foto N° 42 Placa de asentamiento 1 en el medidor MM-3

Adicionalmente se realizó la regularización del terreno con hormigón para la instalación de la placa del sensor magnético MM-3.

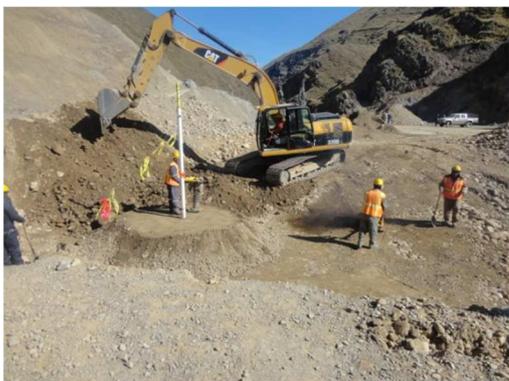
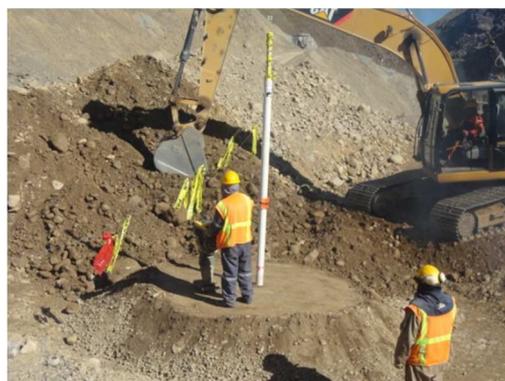
Foto N° 43 Relleno adyacente a los Instrumentos.

En fecha 29-10-2011 se realizó el relleno adyacente con material 2B para la protección del piezómetro de observación PO 01.

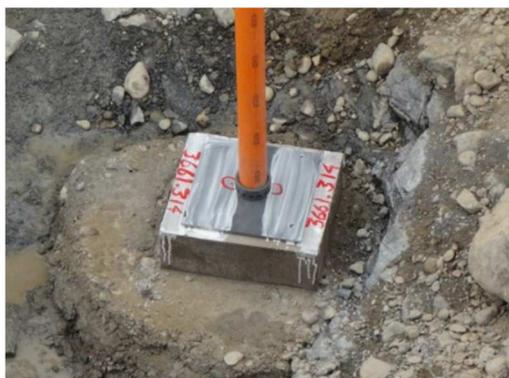
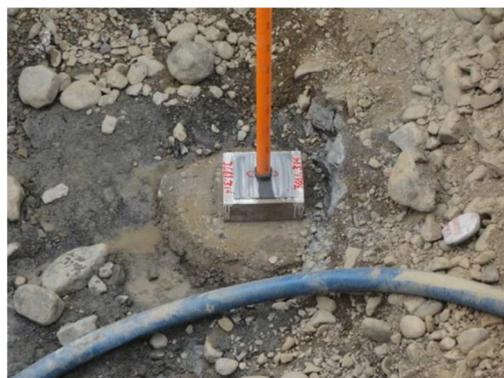
Foto N° 44 placa de asentamiento.

Así mismo durante la jornada se realizó la instalación del piezómetro de cuerda vibrante PF 04, conforme a las Especificaciones Técnicas y el relleno de protección con material de transición 2B.

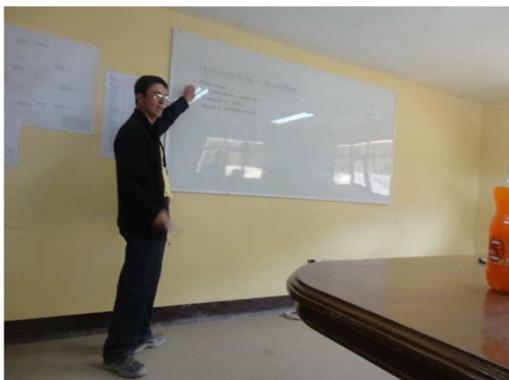
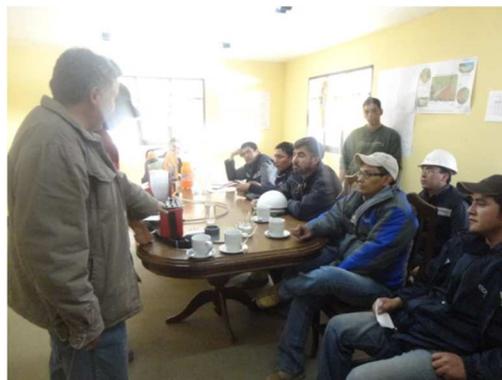
**Foto N° 45 Capacitación en Gabinete.**

El día sábado 29-10-2011 se realizó la primera capacitación al personal del CHM, de la Empresa Misicuni y de la Supervisión, quienes serán los responsables para la toma de lecturas en los instrumentos, por parte de Especialistas en el tema.

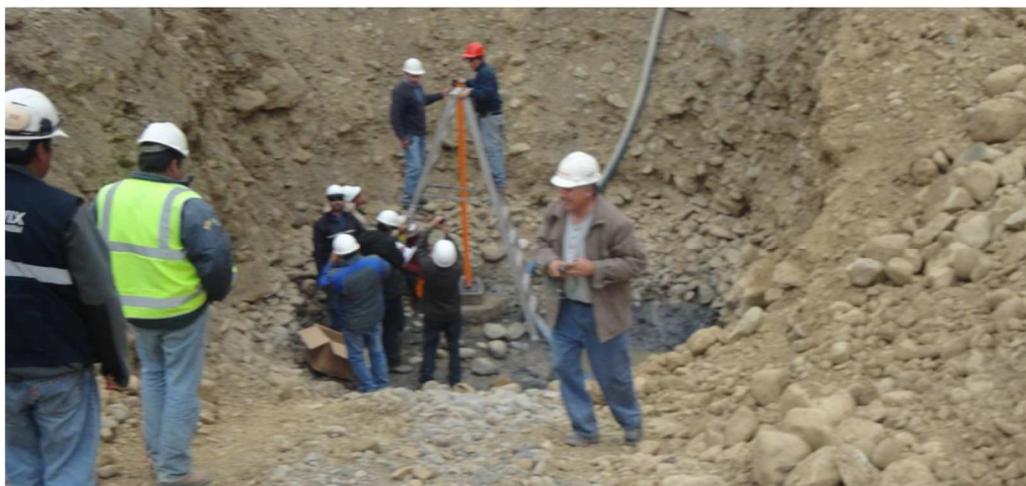
**Foto N° 46 Capacitación en Obra**

Posterior a la capacitación se realizaron pruebas de medición en los equipos instalados de forma conjunta entre Supervisión, Empresa Misicuni y Contratista.

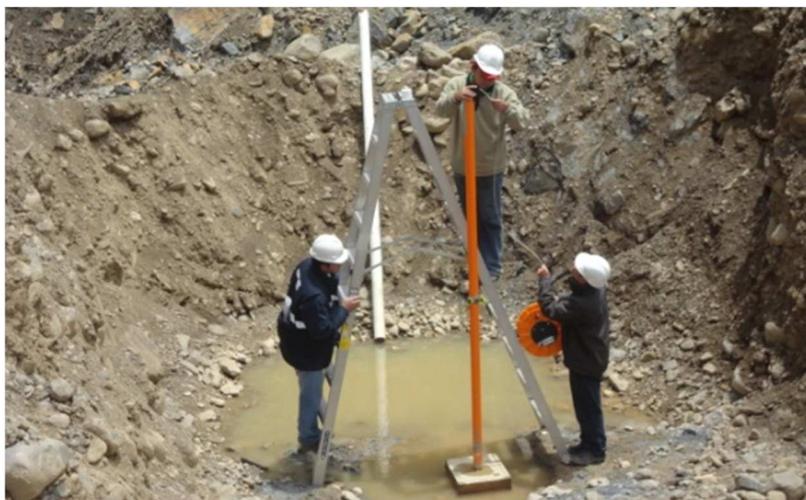
Foto N° 47 Medición Conjunta CHM-EC

En fecha 31-10-2011 se realizó la extensión del conductor del piezómetro de cuerda vibrante PF 04 con arena lavada para evitar daños en el conductor. Adicionalmente se realizó la toma de lectura a los equipos ya instalados con el personal CHM-Supervisión.
